NOTA PRÉVIA

Apresentação do Guia para o Centro Histórico de Viseu (CHV)

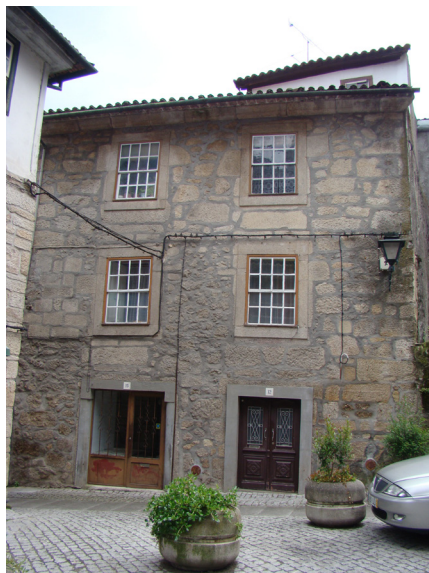
A construção tradicional da região da Beira Alta baseia-se no uso do granito: - paredes-mestras em alvenaria de pedra; pisos intermédios em madeira; cobertura em telha, assente numa estrutura também de madeira.

Para as paredes divisórias, usavam-se os tabiques, ou taipa: - ripados de madeira argamassados.

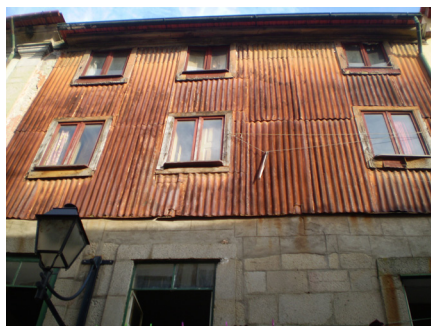
No revestimento exterior das paredes, principalmente nos andares acrescentados e quando em tabique, são utilizadas chapas de zinco pintadas, escamas de ardósia preta, ou telhas na vertical.

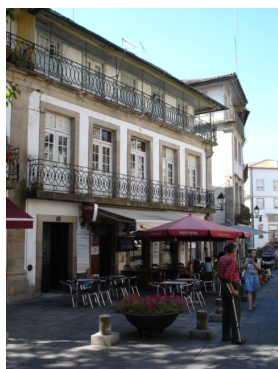
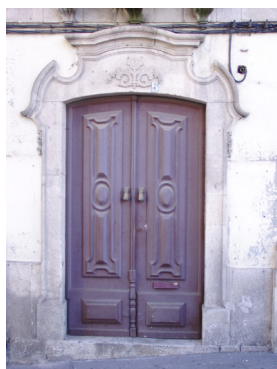
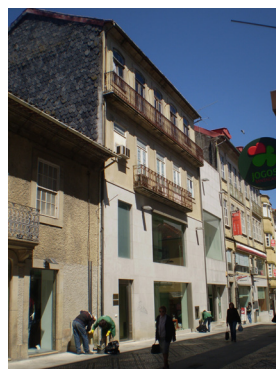
Viseu tem bonitas varandas, marcando presença em muitos edifícios.

Os gradeamentos de ferro forjado são obra de artífices que ficaram famosos na região.

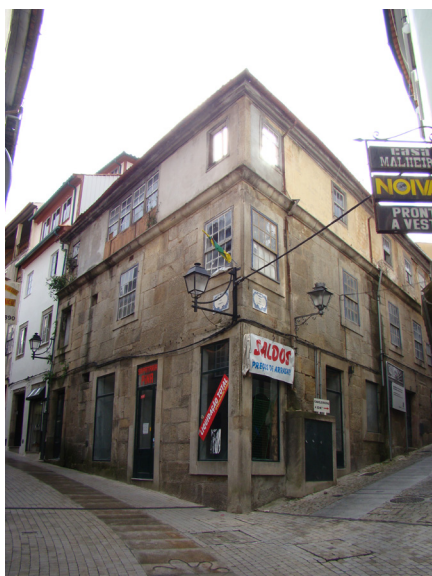
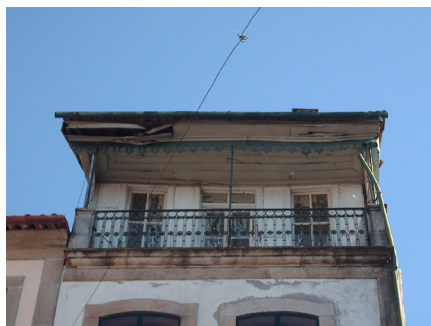
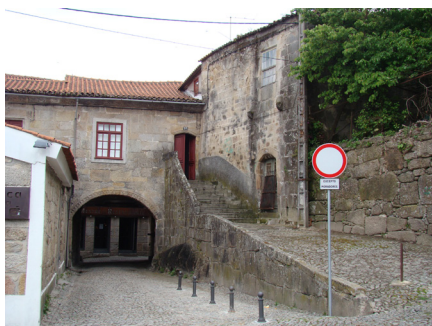
A estrutura de alvenaria de pedra seguia modelos clássicos, e as fachadas apresentam socos,

soleiras, pilares, pilastras, cunhais, cintas e cornijas cujos perfis, talhados no duro granito local, utilizavam os perfis da arquitectura greco-latina. Muitos andares foram acrescentados, sendo criadas novas cornijas no cimo dos edifícios para apoio dos beirados. Por

É interessante observar este crescimento em altura, através da existência das primitivas cornijas.

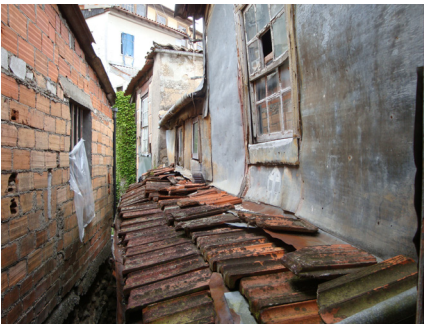
Figura 6.1 – Os lotes são densificados com construções acrescentadas na sua profundidade

livres e os logradouros originais quase desapareceram para dar lugar a acrescentos no tardoz. Os lotes são, na sua maioria, profundos e têm uma elevada ocupação do solo com muitos compartimentos interiores insalubres.

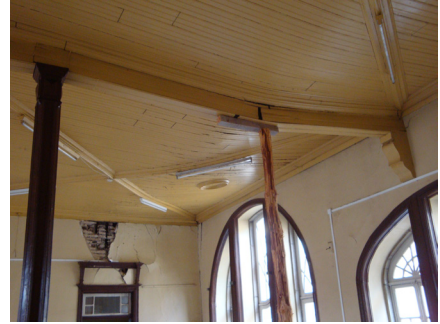
Figura 6.3 – Cedências estruturais por causas diversas, tais como sobrecargas, degradação de materiais, que posteriormente originam outras patologias

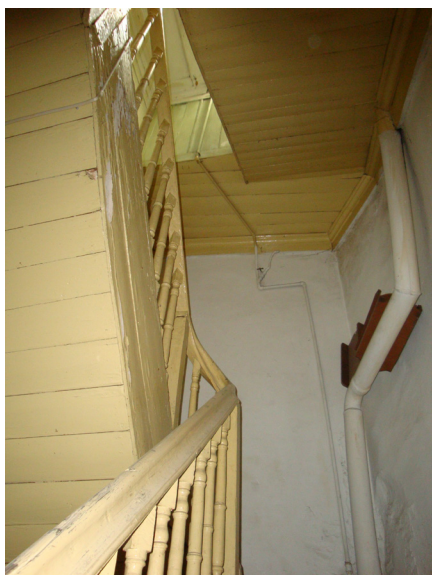
Figura 6.5 - O acesso aos alojamentos em pisos superiores e a evacuação são difíceis como no exemplo com alojamentos até ao 5º piso

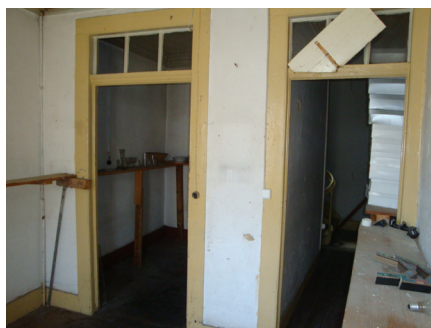
Figura 6.5 - O acesso aos alojamentos em pisos superiores e a evacuação são difíceis como no exemplo com alojamentos até ao 5º piso

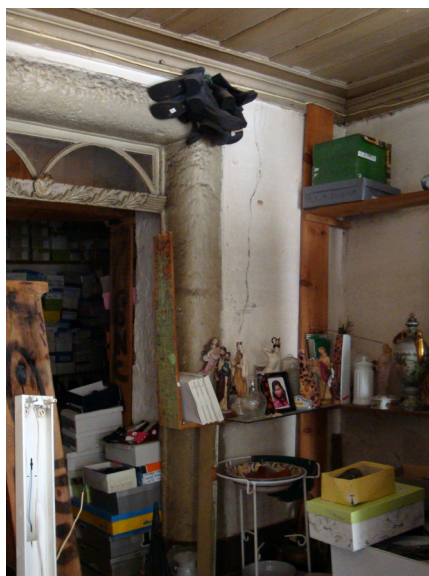
Figura 6.10 – Fendas verticais na zona de ligação ortogonal entre paredes de alvenaria de granito “média qualidade”

As visitas efectuadas não permitiram identificar problemas geotécnicos relevantes, contudo há fendilhações e fissurações ao nível das paredes superiores, bem como alguns deslocamentos da vertical em algumas paredes-mestras, atribuíveis a cedências nessas fundações. Relativamente a anomalias em

paredes resistentes verificou-se nas visitas que: (i) nas paredes-mestras de “boa qualidade”, formadas por grandes blocos de cantaria talhada apenas algumas fendas na proximidade dos vãos; (ii) nas paredes de “pior qualidade” à base de pedras médias sem aparelho e sem perpianho, anomalias graves em termos de humidade e consistência; (iii) nas paredes mestras de “média qualidade” com pedras médias com algum aparelho e pequenas pedras de travamento, problemas ligeiros por humidades afectando a consistência que parecem ter menor gravidade

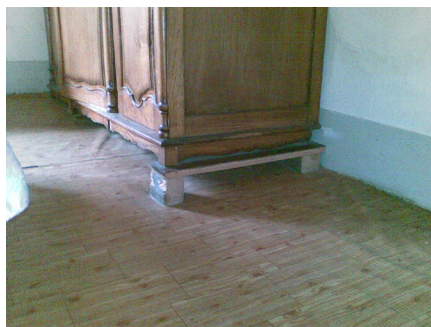
Figura 6.12 – Anomalias em pavimentos de madeira por deformabilidade excessiva

turais nos pavimentos são a deformabilidade geral excessiva, por vezes com perda de horizontalidade impedindo o funcionamento de portas. Existem flechas nos vigamentos de madeira que poderão ser devidas a sub-dimensionamento, apodrecimento da madeira, ataque de fungos e insectos xilófagos, e há deterioração das entregas dos vigamentos nas alvenarias e degradação das ligações. Verificam-se também abatimentos localizados por punçoamento em alguns pavimentos.

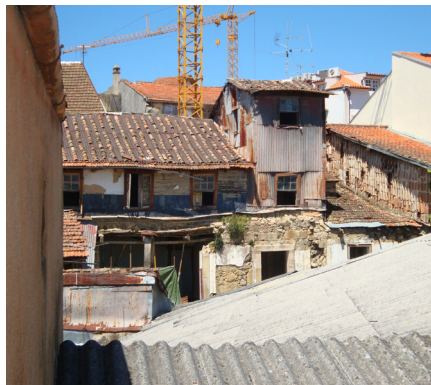
Figura 6.16 – Acrescentos verticais e horizontais para o interior dos quarteirões dificultam ventilação e iluminação em pisos inferiores

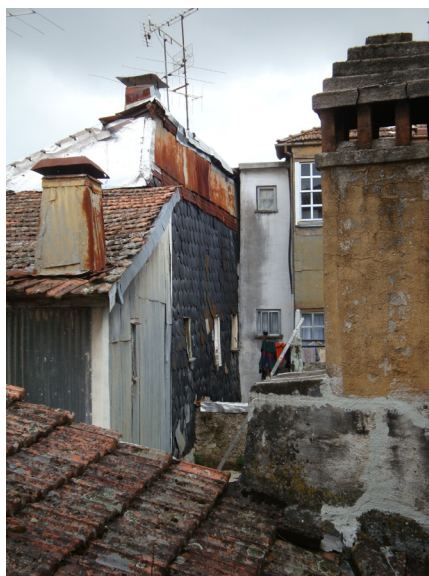
Figura 6.18 – Elevada densificação e confrontação por vezes com vãos pequenos e revestimentos escuros limitam a iluminação natural

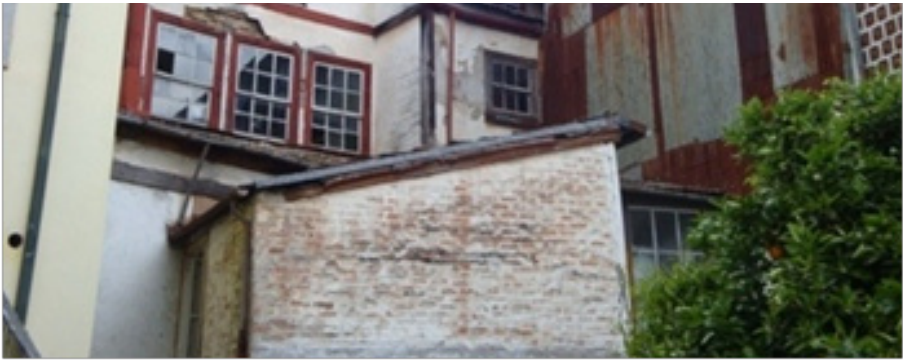
Figura 6.19 – Há portanto dificuldade de acesso ao local de deflagração se ele ocorrer no interior de quarteirão

Uma das principais preocupações prende-se com a segurança ao risco de incêndio e pânico em que os principais perigos resultam essencialmente: da dificuldade na acessibilidade das viaturas dos bombeiros ao local do eventual sinistro; da possibilidade de propagação do incêndio entre edifícios fronteiros.

Ao nível do quarteirão os principais problemas detectados são: (i) a facilidade de propagação do incêndio a edifícios vizinhos agravada pelas quase nulas comunicações com as ruas a partir dos logradouros; (ii) inexistência paredes guarda-fogo que obstem à propagação do incêndio

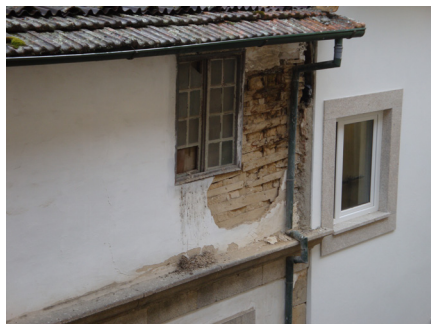
Figura 6.22 – Destaque de argamassa de cal devido à degradação da base de tabique

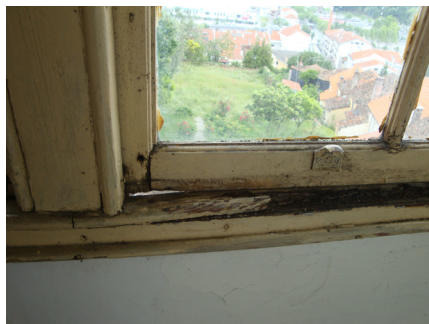
Figura 6.27 – Os caixilhos de madeira são delicados e belos mas cujas patologias são fonte de outras deficiências na construção

e guarnecimentos dos vãos, empenos ou descaimentos das folhas móveis; roturas de ligações fixas, etc.;

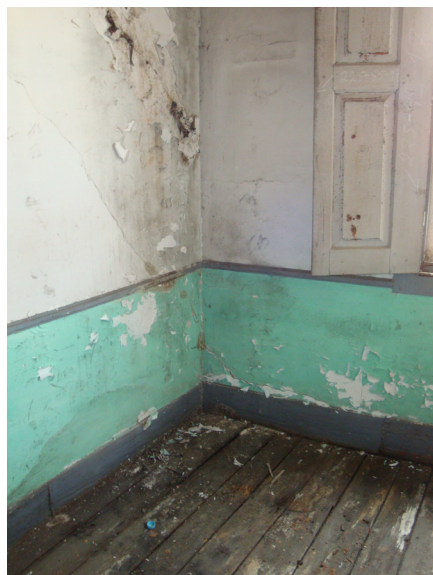
Figura 6.28 – O humedecimento das paredes exteriores propaga-se aos soalhos acelerando a sua degradação

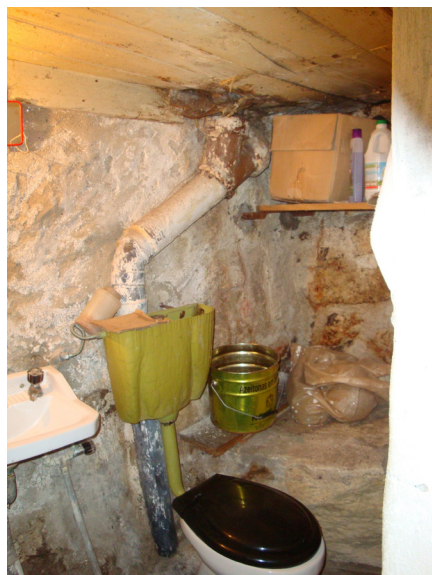
Figura 6.32 – Há diversas instalações de esgoto antigas e deficientes

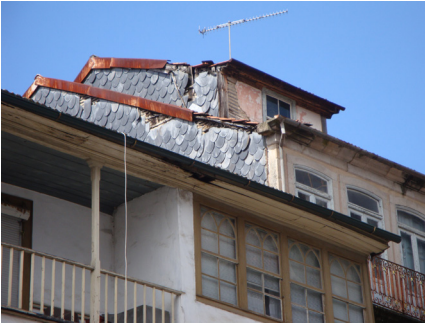
Figura 6.33 - Algerozes e tubos de queda são elementos frágeis e com patologias importantes

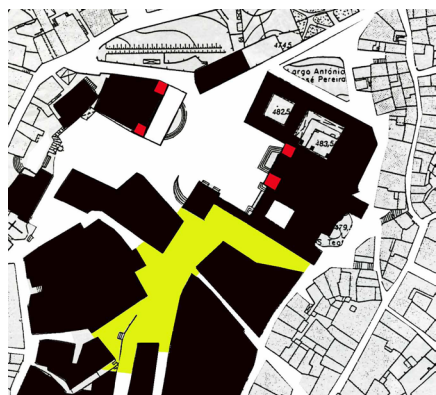
Figura 10 – Praça D. Duarte. Limites e Forma

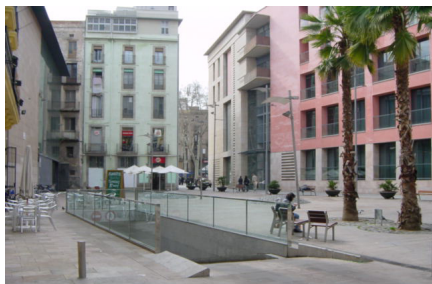
Figura 5 – Estacionamento em Parque subterrâneo no Centro Histórico de Barcelona. Fotografias do Autor

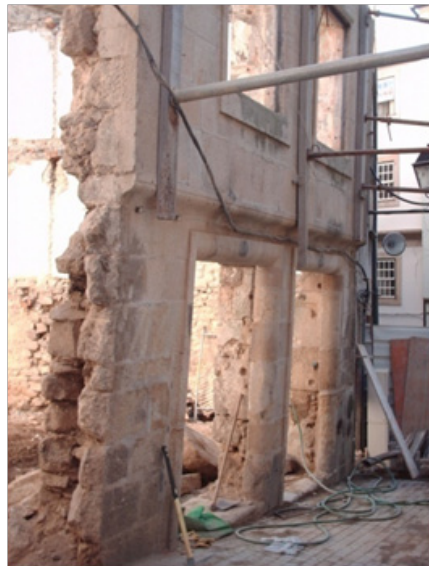
Figura 9.1 – Renovação total do interior com aproveitamento da fachada de cantaria com desalinhamento perigoso

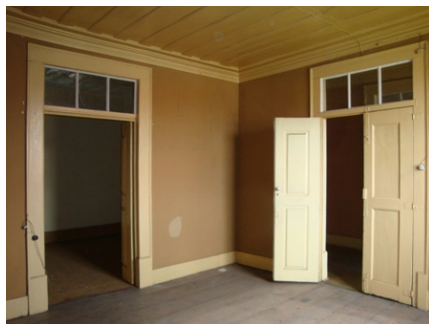
Figura 9.2 – O princípio está criado há apenas que o ampliar para melhor conforto ambiental (ar, luz e espacialidade)

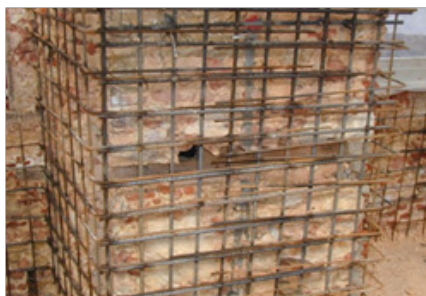
Reforço de alvenarias com lâmina de betão projectado, (extraído de [13]):
9.14.1 Malha de armadura em varão

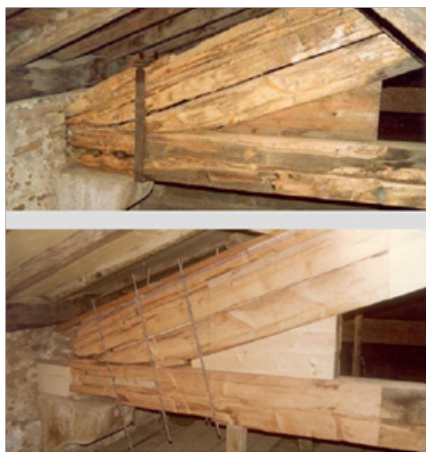
Figura 9.23 – Reparação, reconstituição e consolidação de zonas degradadas de peças de madeira em coberturas, com resinas injectadas, moldes de madeira, colagens, dispositivos de ligação, aparafusadores (extraído de [14])

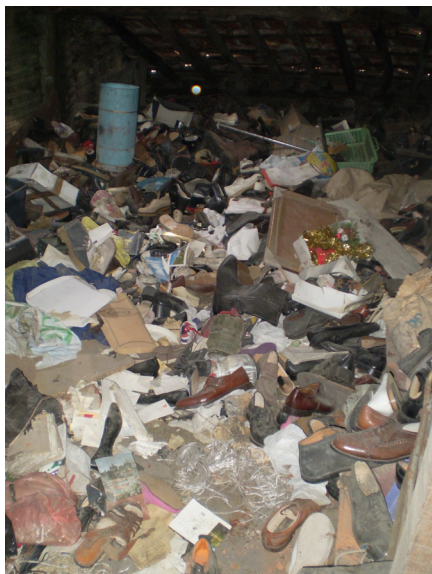
Figura - 9.2 - Diminuição da carga de incêndio, pseudo armazéns que são sótãos transformados em tal

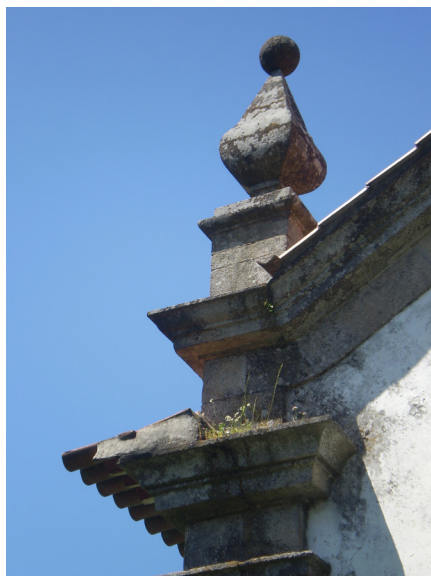
Figura - 9.3 - Todos os elementos horizontais salientes nas fachadas devem receber superiormente aplicação impermeabilizante

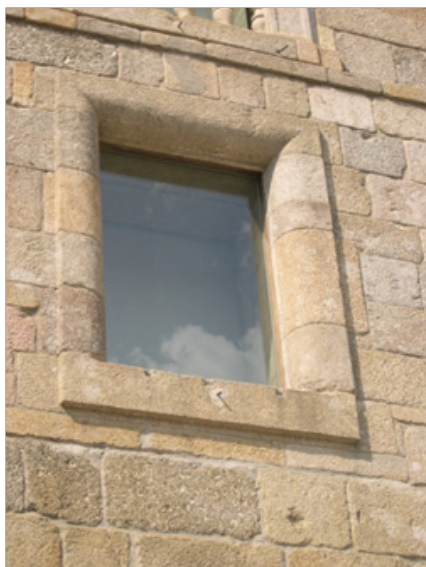
Figura - 9.? – Desenho actual, não incoerente no Centro Histórico e propiciador de mais luz no interior (Museu Grão Vasco)

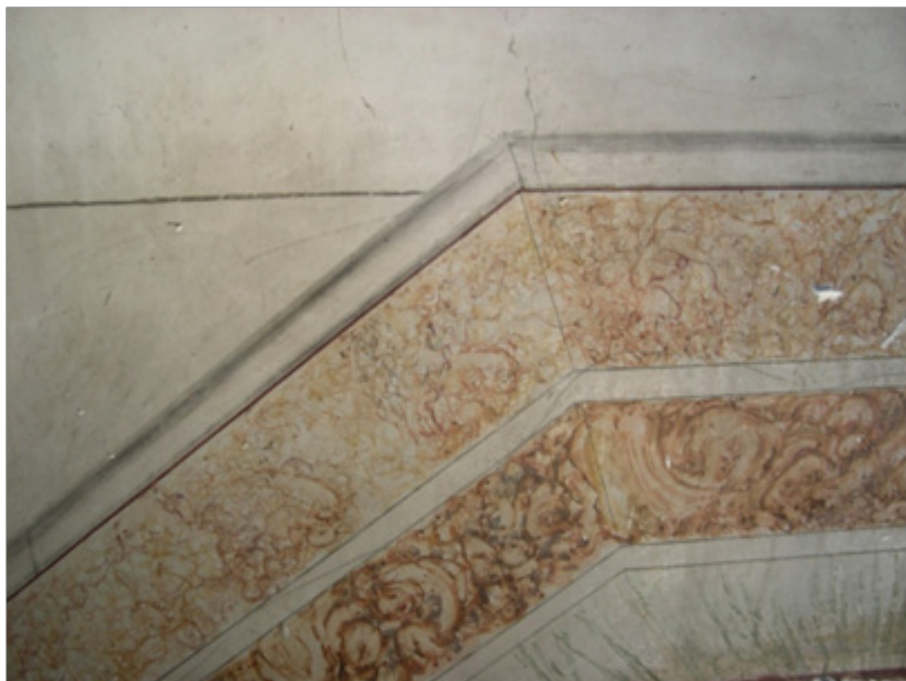
Figura - 9.? - Especial cuidado deve ser dado à reparação dos barramentos, com o seu simples brunido, com ou sem fingidos

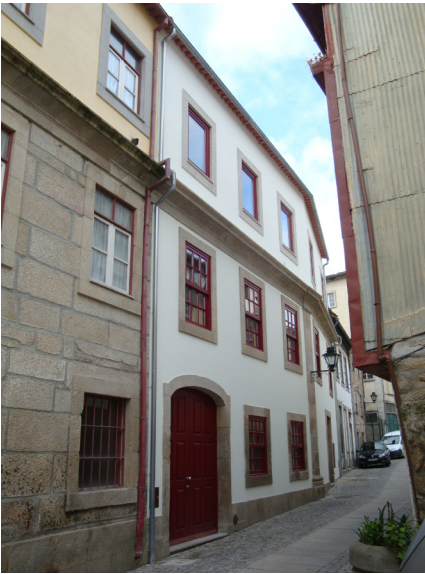
Figura - 9.? – Na reabilitação mais recente foram recolocados os revestimentos de argamassas, com vantagens diversas

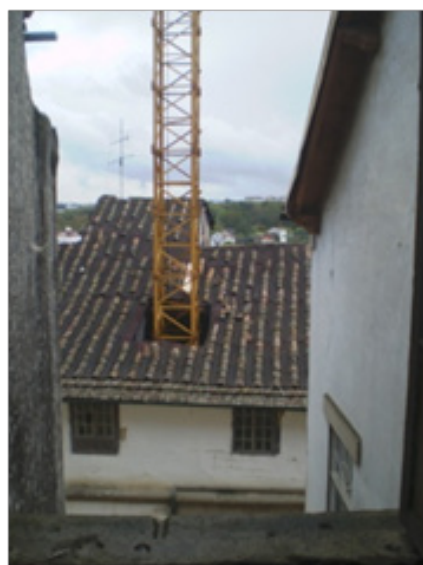
b) Restrição no equipamento de elevação de cargas

Figura 10.3 – Dificuldades e condicionalismos da implantação do estaleiro:
