GUIA PARA A REABILITAÇÃO DO CENTRO HISTÓRICO DE VISEU

ÍNDICE

Capítulo 9 | Principais critérios técnicos para a reabilitação dos edifícios, *por António Reis Cabrita*

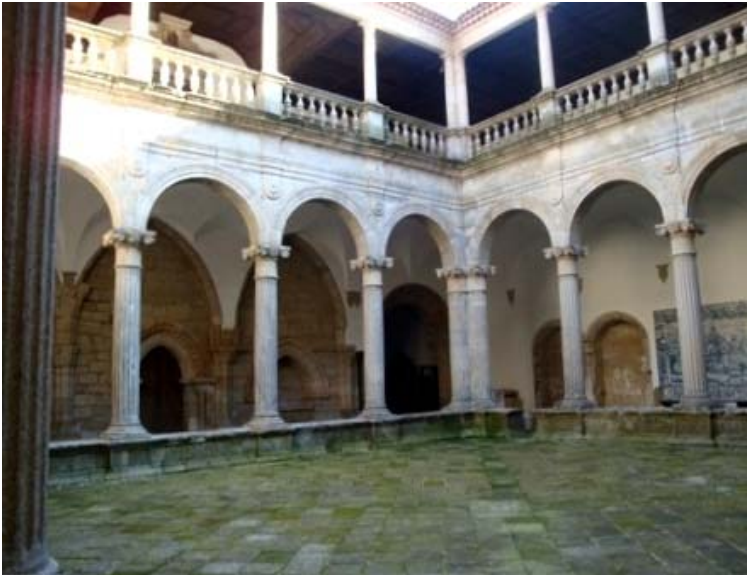
Fig. 1.1 | Há património arquitectónico monumental de especial valor no interior do Centro Histórico, como é o caso do claustro renascentista da Sé

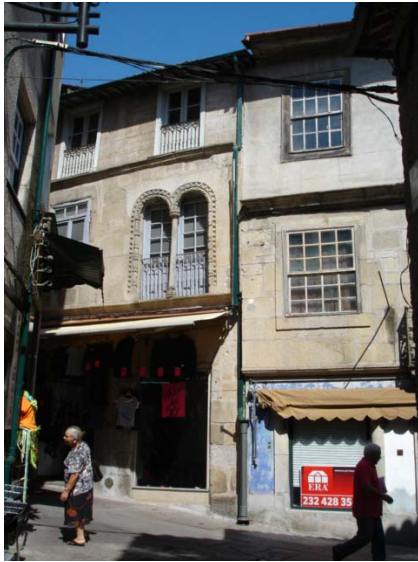
Fig. 2.8 | Casas Manuelinas, séc. XVI

Se o traçado viário recorda ainda a antiga urbe medieval, apesar de algumas modificações que foram sendo introduzidas para alargar e endireitar as ruas mais estritas e sinuosas, as edificações são de épocas diversas. Encontram-se casas dos séculos XV e XVI, que se distinguem pelas suas janelas e portas manuelinas. Os solares, brasonados, são dos séculos XVII e XVIII. E a maioria dos prédios burgueses e edifícios comerciais, administrativos ou institucionais pertencem ao século XIX.

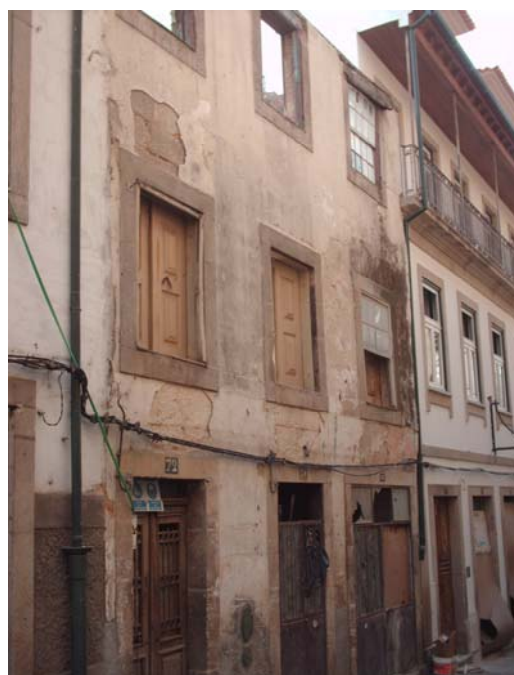
Fig. 2.19 | Casa em ruína

Dadas as características dos materiais tradicionais, em especial madeira (coberturas, pisos intermédios, paredes em tabique, portas e janelas) **a falta de conservação é fatal**. Já ocorreram derrocadas de edifícios, e alguns estão escorados como medida de segurança.

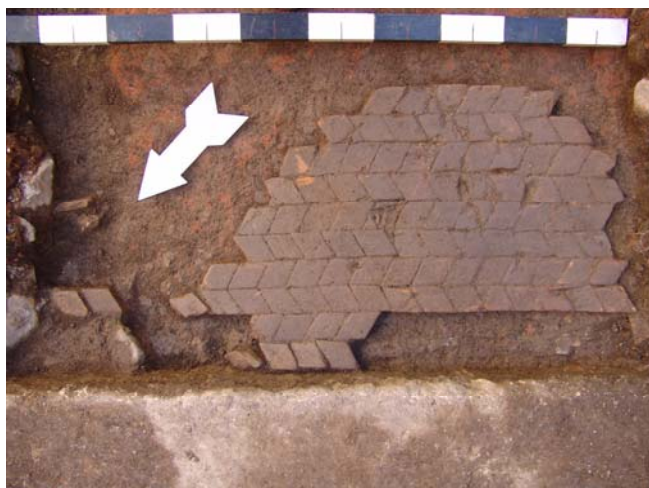
Fig. 3.2 | Pavimento em *opus spicatum* da *insula* da Rua da Prebenda. (Fotografia cedida pela Arqueohoje).

Dos edifícios da cidade romana conhecem-se apenas poucos vestígios na Praça de D. Duarte e na rua do Gonçalinho. Na Praça de D. Duarte apareceu, associado à **basílica paleo-cristã**, um grosso pavimento em *opus signinum*, possivelmente do tempo de Constantino, de meados do século III e na rua do Gonçalinho, um **pavimento em opus spicatum** integrado num edifício integrado numa *insula* que fazia esquina com o *decumanus maximus*.

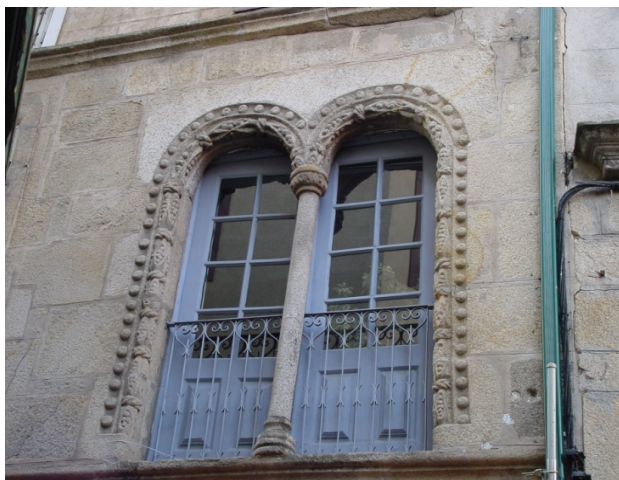
Nas ruas envolventes da Catedral terão sido reformadas várias habitações nas primeiras décadas do século XVI, enformadas pelo decorativismo manuelino, principalmente patenteado nas janelas e portas (veja-se as janelas localizadas no segundo piso de várias habitações que ladeiam a Rua Direita e a Rua de Augusto Hilário e a janela da casa de Pedro Gomes de Abreu, sita na Rua de D. Duarte), evidenciando a influência exercida pela Sé, onde esta gramática decorativa terá sido aplicada na cobertura (abóbada de nós) e na fachada. A outra grande obra realizada na Catedral no século XVI, sob iniciativa do bispo D. Miguel da Silva, foi o claustro renascentista, riscado pelo arquitecto italiano Francesco de Cremona. Também esta

Fig. 3.8 | Janela Manuelina, Rua Direita

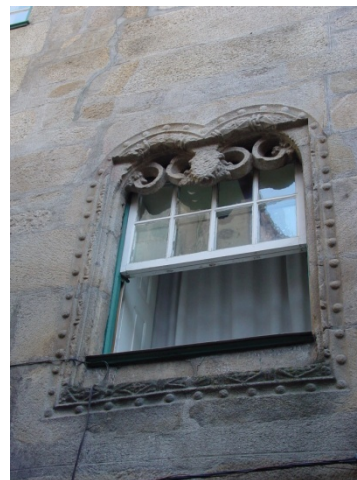
Fig. 3.9 | Janela Manuelina,

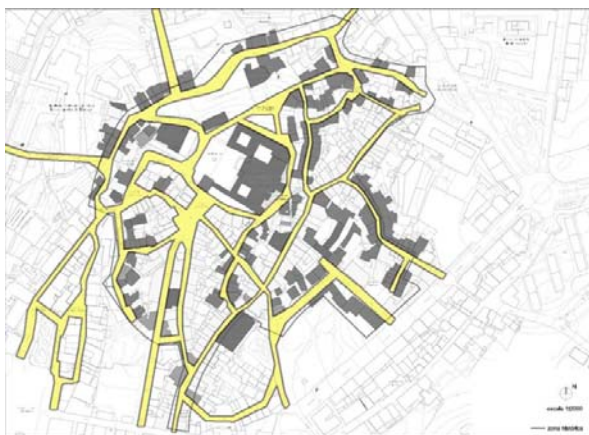
O Centro Histórico de Viseu, com as características de uma malha urbana maioritariamente medieval, tem ruas com menos de 2 metros, onde não existe circulação automóvel, que se faz condicionadamente nas ruas com mais de 2.5 metros, em sentido único, possuindo 12 pontos de entrada/saída, sendo duas das ruas pedonais, ou condicionadas ao trânsito.

Fig. 4.3 | Vias de circulação automóvel

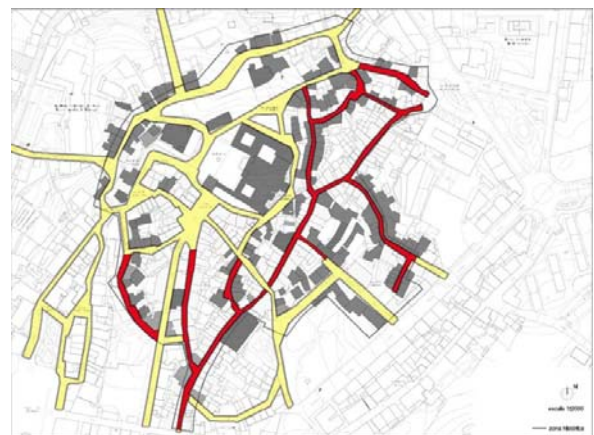
Fig. 4.4 | Vias de circulação automóvel, pedonais e condicionadas

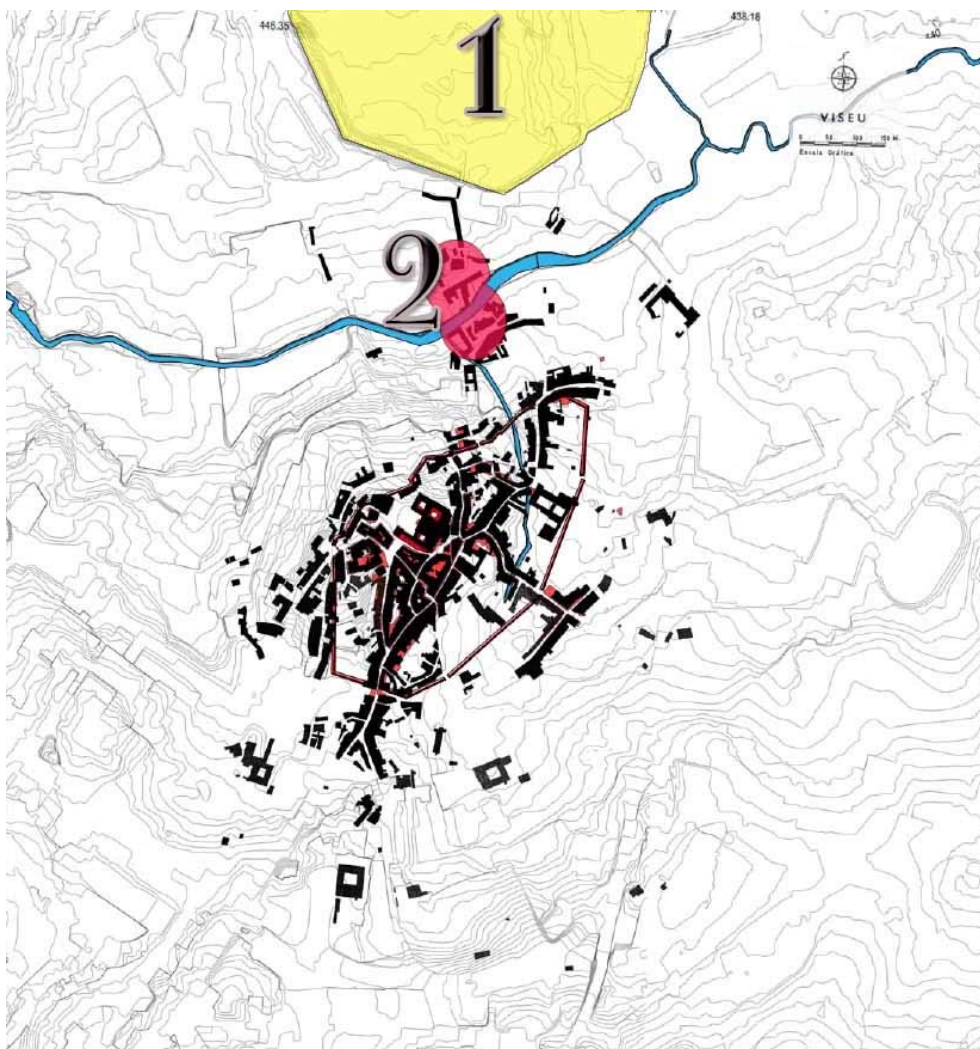
Fig. 4.39 | Planta Topográfica da Cidade de Viseu, 1864, adaptada e corrigida pelo autor.

principal (Rua Direita). Apresenta tendência radioconcêntrica,¹⁴ no conjunto de vias que confluem para a Sé, com vestígios de uma permanência árabe¹⁵, visível nas permanentes quebras das vias. Apresenta um pequeno arrabalde inicial binuclear, medieval, que termina junto ao rio¹⁶. O segundo núcleo desenvolve-se através de um processo de transurbanização¹⁷ para o lado de lá do rio (2 da figura 4.39).

A estrutura militar designada por Cava de Viriato, de origem árabe ou romana, não interfere com a forma da cidade (1 da figura 4.39).

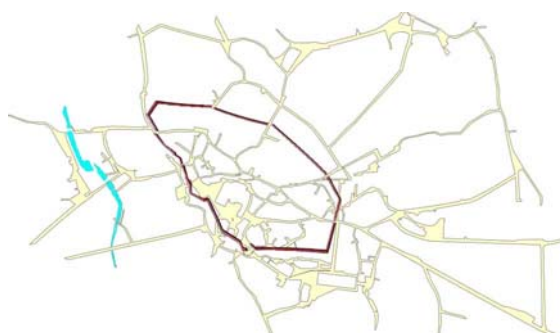
Fig. 4.46 | Desenho com base original deitado, com a muralha Afonsina e vias. Desenhos do autor.

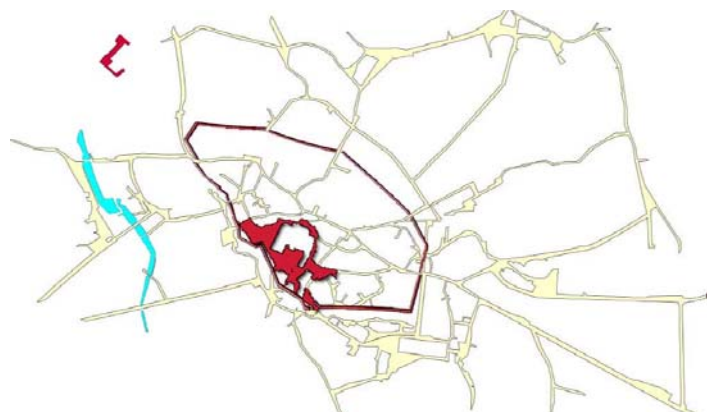
Fig. 4.47 | Planta Topográfica da Cidade de Viseu, 1864. Principais vias, largos e praças. Existente, planta deitada. Desenhado pelo autor sobre cópia do original. Desenho do autor.

A sua topografia deverá ter sofrido grandes alterações, ocupações e usos diferentes dos actuais, entre o largo António José Pereira, largo de S. Teotónio e a rua das Ameias. Juntando a estes espaços o largo da Prebenda, os restantes espaços, como já foi referido, trata-se de pequenos, largos gerados pelo cruzamento de vias, sem dimensão de espaço público de relevo, fruto casuístico de variações no alinhamento de ruas (figura 4.47).

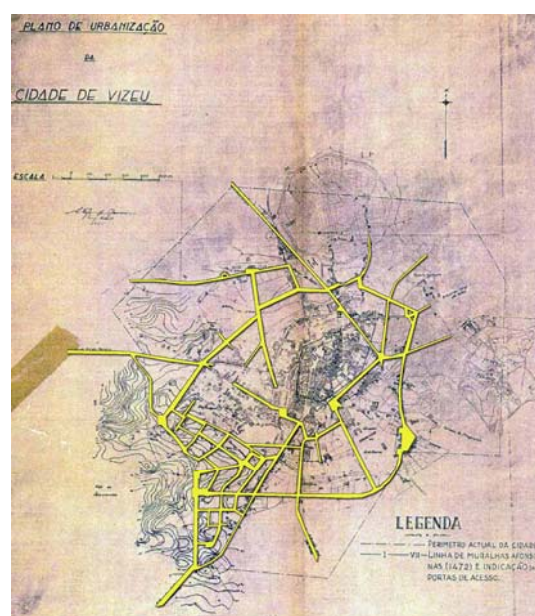
Fig. 4.60 | Plano de Urbanização de 1935 do engenheiro António Barreiros.

Apresentado em 1935, o referido Plano de Urbanização²⁹ da autoria do engenheiro António Barreiros (figura 4.61). Trata-se de um plano de melhoramentos e requalificação de vias e de equipamentos e imóveis existentes, com uma grande preocupação viária. Contém propostas de organização da construção, alinhamentos, afastamentos, etc., a serem aplicados nas novas construções e na reabilitação do centro da cidade, e revela a preocupação da promoção de habitação para todas as classes sociais. É mais um “plano-imagem” de intenções e propostas de soluções viárias, de forma a resolver o problema complicado da circulação automóvel do centro de Viseu. A sua proposta de expansão da cidade dá continuidade ao Bairro de Massorim. A ideia deste plano revela uma preocupação com a ligação viária entre os núcleos populacionais periféricos e a cidade, propondo uma espécie de cintura de circulação com um perímetro de aproximadamente 12 quilómetros.

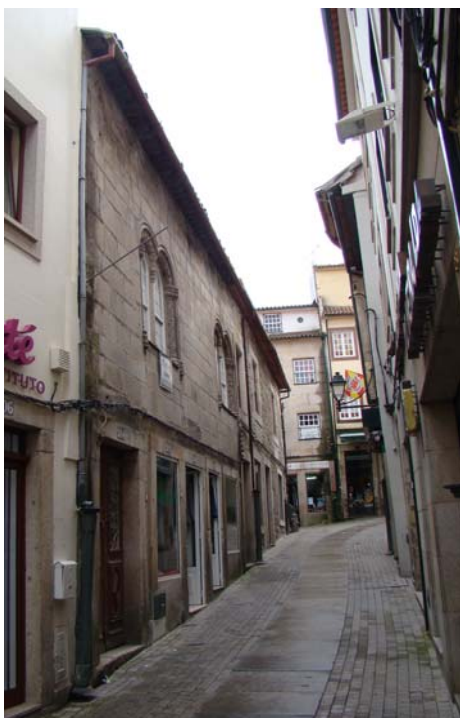
- 1 | Existem, embora algo modificadas, habitações que remontam aos séculos XV e XVI, correspondendo, por certo, ao que de mais sólido se construía na época.

Fig. 5.8 | Casa Manuelina, séc. XVI

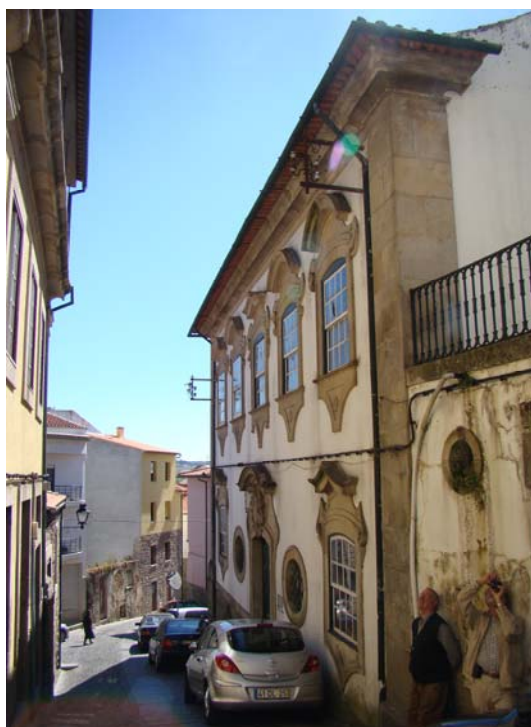
2 | Há solares, brasonados, dos séculos XVII e XVIII, dispendo de jardins ou mesmo pequenos parques privativos dentro da cidade.

Fig. 5.10 | Solar, séc. XVIII

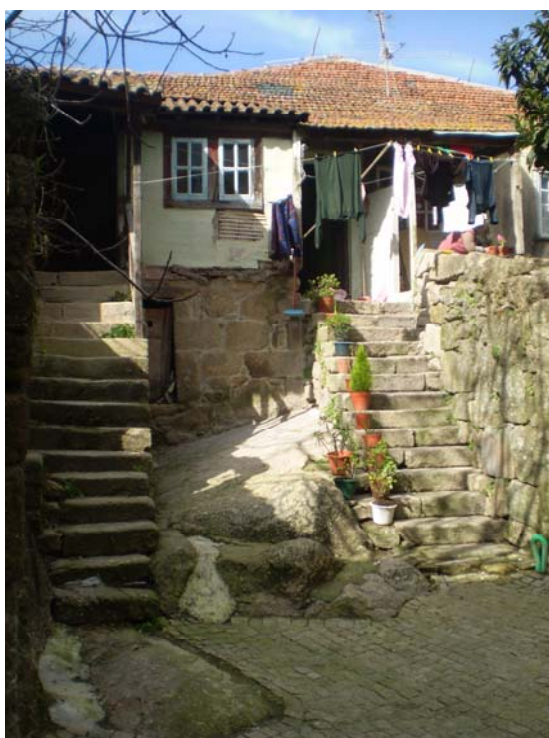
3 | Há, em contraste, casas de tipo rural modesto, com pequenos logradouros, que mantêm “lojas” no piso térreo – originalmente destinadas a arrecadação e guarda de animais.

Fig. 5.11 | Habitações tradicionais

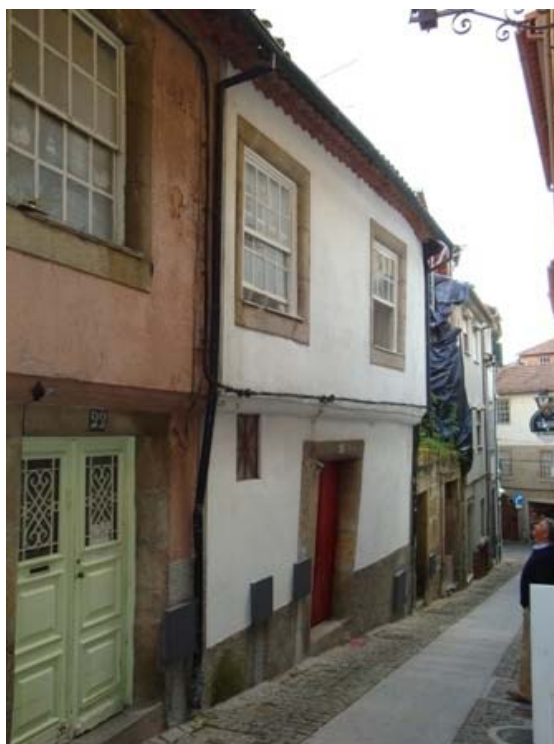
4 | Há casas, urbanas, pobres, em lotes pequenos, de rés-do-chão e um ou dois pisos superiores, dispostas em frentes contínuas à face das ruas, e sem logradouro.

Fig. 5.12 | Casa modesta sem comércio

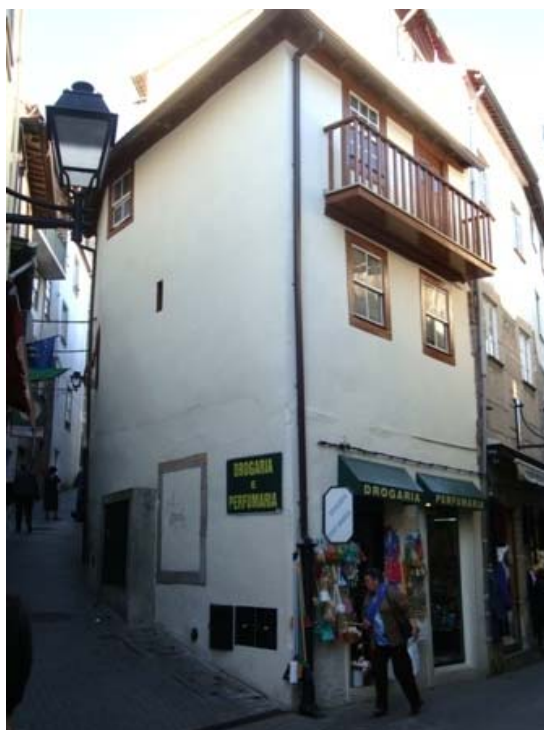
5 | Há habitações medianas, unifamiliares, com área mais generosa que as anteriores, também em frentes contínuas, com rés-do-chão, e um ou dois pisos superiores, frequentemente com comércio no piso térreo.

Fig. 5.13 | Casa com comércio

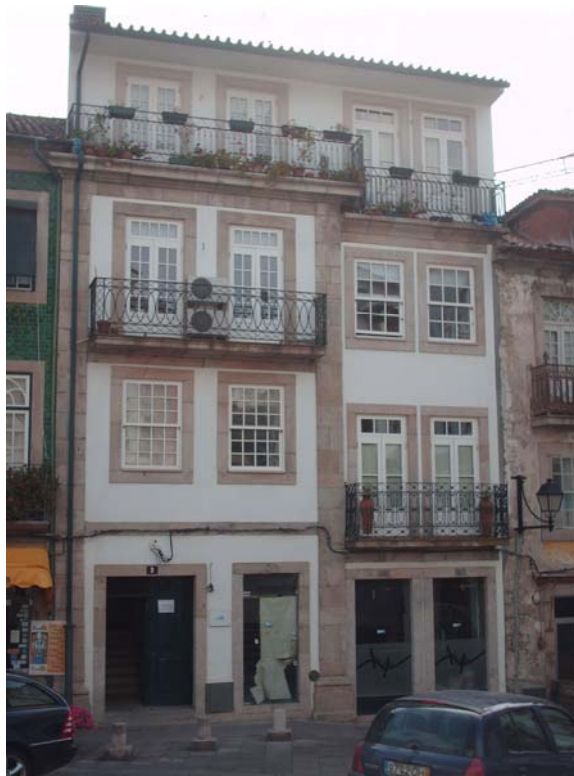
6 | Há prédios, multifamiliares, dos séculos XVIII e XIX, que podem subir até aos três, quatro ou cinco andares, geralmente com comércio no piso térreo.

Fig. 5.14 | Habitação e comércio, séc. XIX

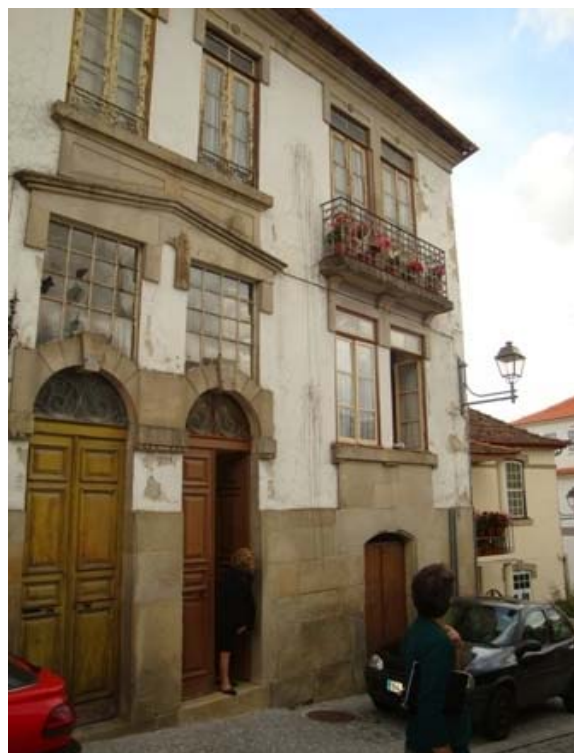
7 | Também do século XIX, inícios do século XX, encontramos grandes moradias unifamiliares, com logradouros por vezes generosos, de dois ou três andares e, frequentemente, de projecto arquitectónico “tipo”, comum a várias unidades.

Fig. 5.15 | Moradias geminadas, séc. XIX

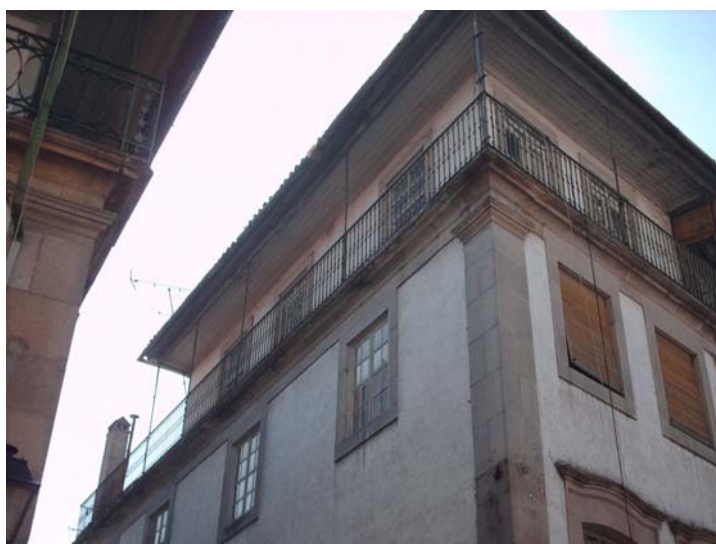
Por vezes fazem-se andares recuados, quando os edifícios têm uma área grande. Mas, na maioria dos casos, os novos andares são à face dos anteriores.

Fig. 5.16 | Andar recuado

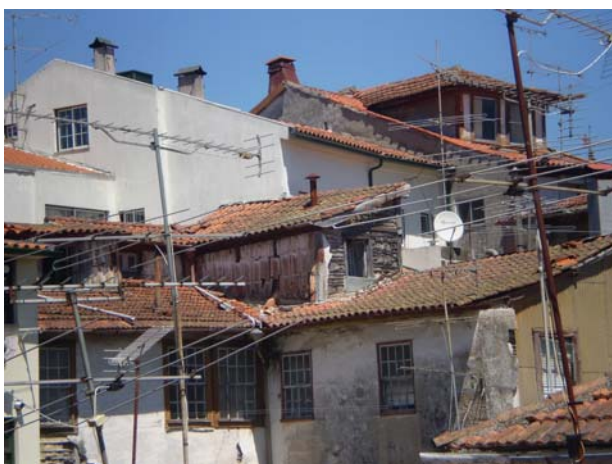
Fig. 5.17 | Ocupação anárquica dos logradouros

Observa-se uma ocupação pouco salubre dos logradouros e que, nos quarteirões em que predomina o comércio no piso térreo, é constituída por construções de tipo provisório, com arrumos ou extensões da área comercial.

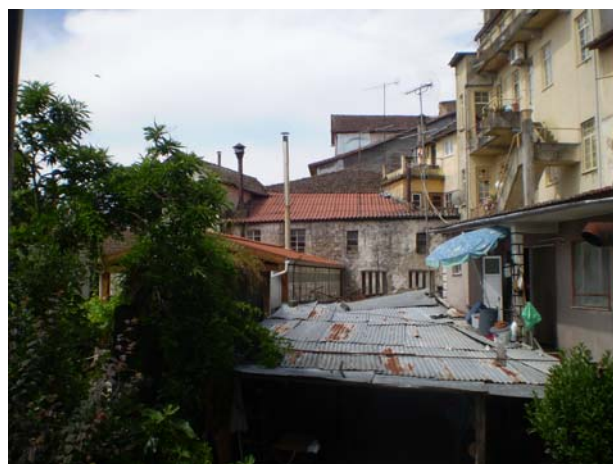
Fig. 5.18 | Ocupação do logradouro

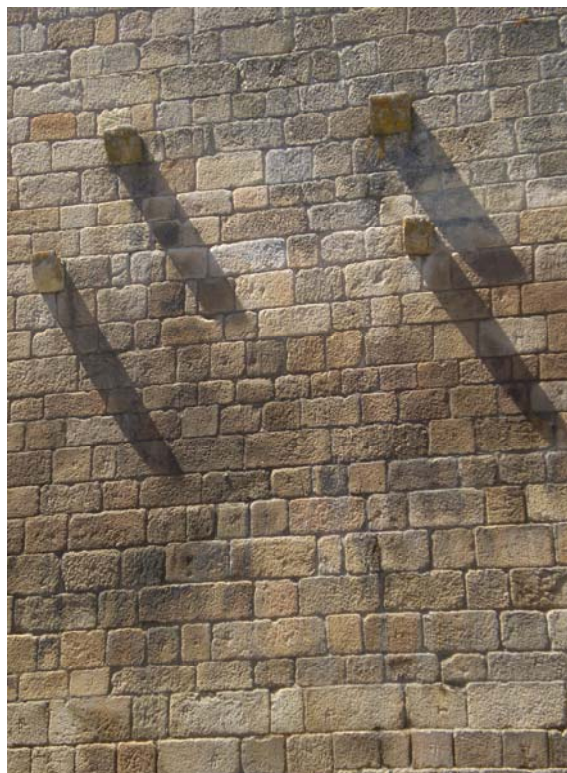
Fig. 5.20 | Paredes de granito

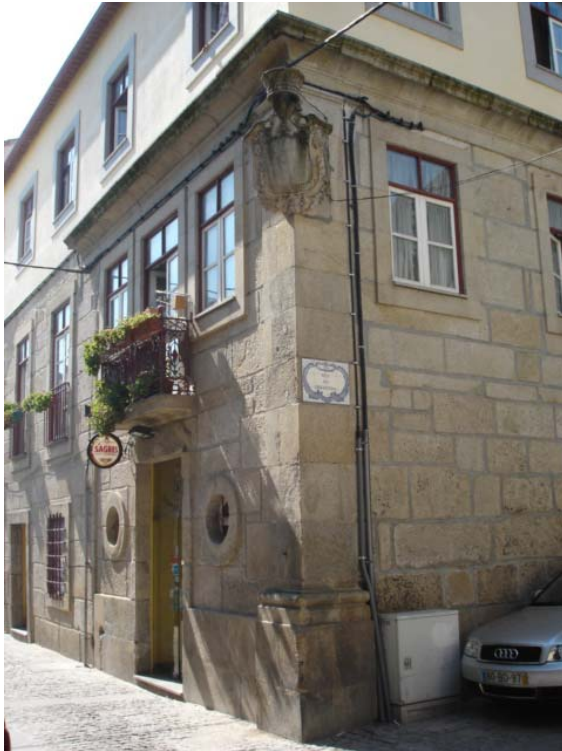
Fig. 5.21 | Construção de boa qualidade

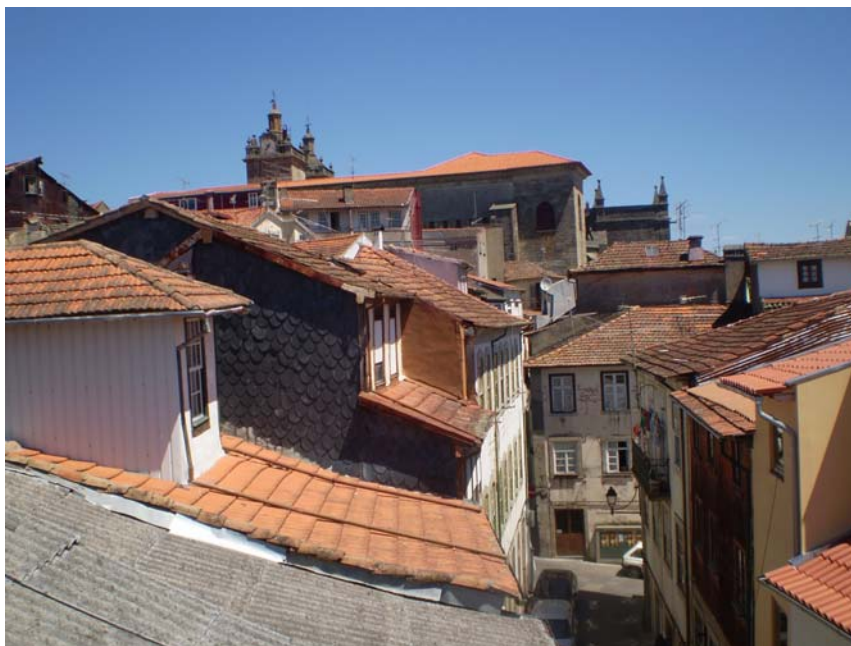
Em geral, predominam as soluções de duas águas, pois a maioria das construções é em banda, com frentes contínuas ao longo da rua.

Fig. 5.23 | Telhados

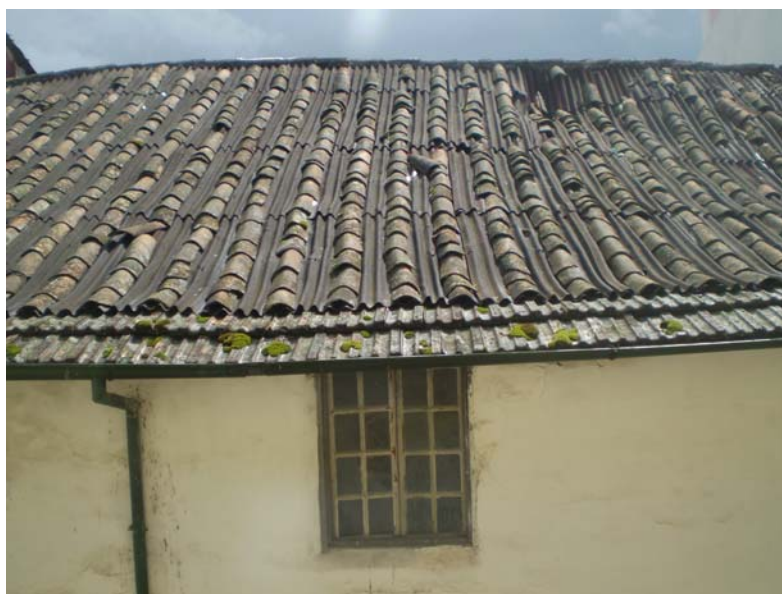
A telha cerâmica tradicional era a clássica “meia cana”. Mas um há um grande contingente de telha “Marselha”. Recentemente, tem boa aceitação o tipo designado por “canal e cobertor”.

Fig. 5.24 | Telha antiga meia cana

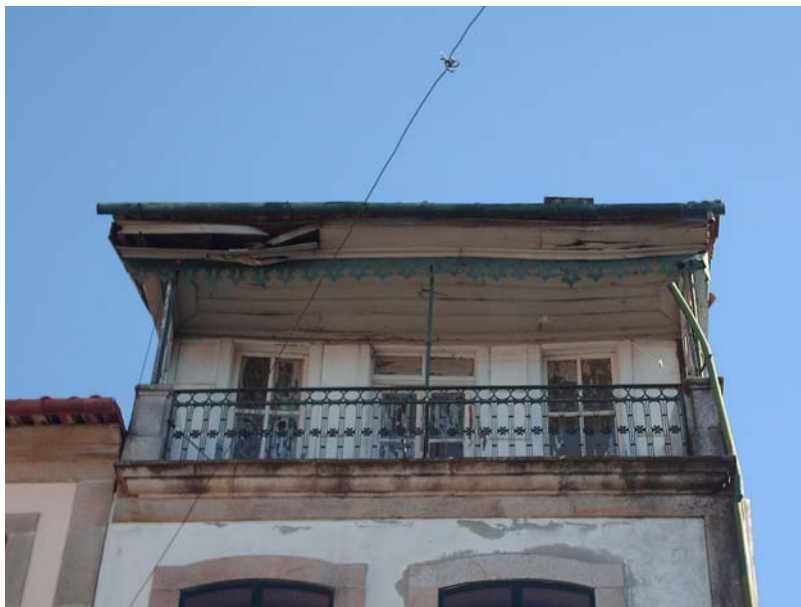
Fig. 5.25 | Telha balançado em andar recuado

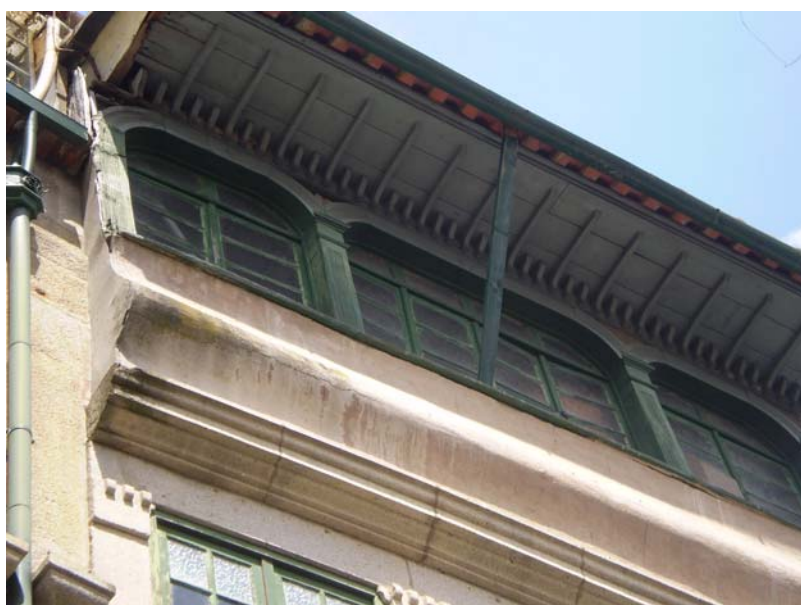
Há alguns exemplos em que o balanço do telhado é conseguido apenas com elementos de madeira, certamente por razões económicas.

Fig. 5.26 | Balanço de telhado em madeira

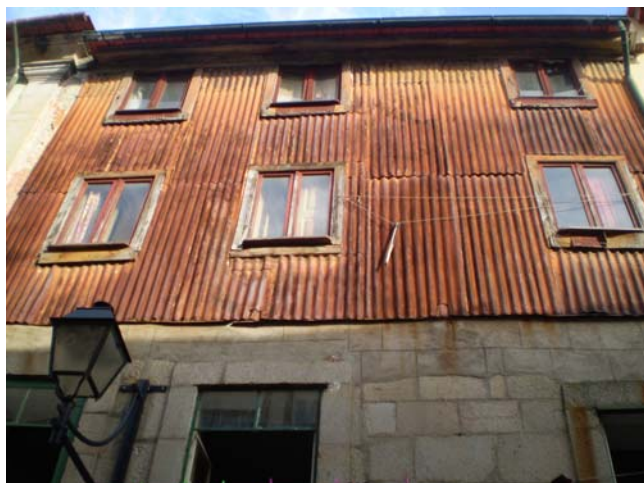
Fig. 5.28 | Revestimento exterior em chapa ondulada de zinco

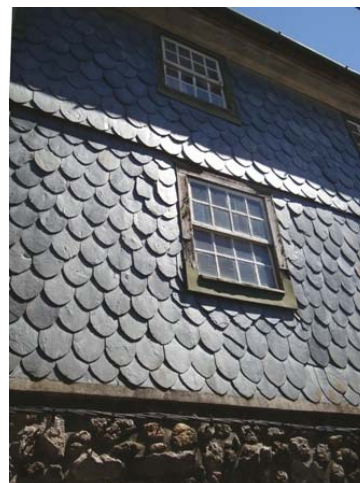
Outra, com tradição, é a que emprega escamas de ardósia preta, pregadas.

Fig. 5.29 | Revestimento exterior em escamas de ardósia

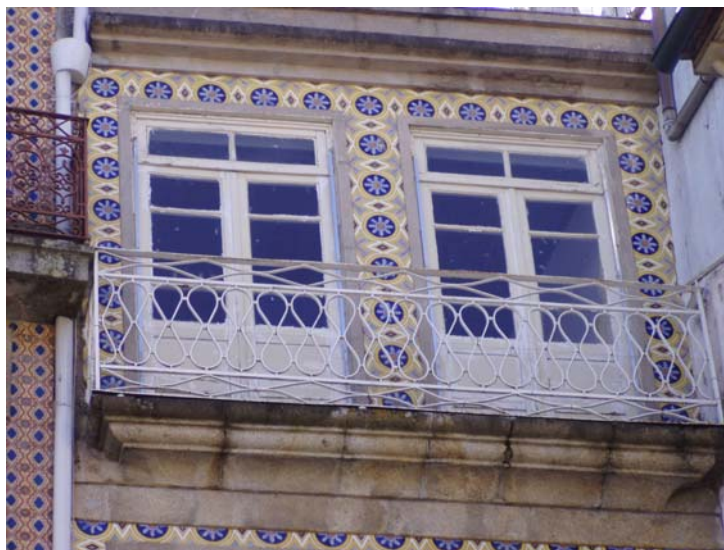
Nalgumas casas do século XIX encontram-se fachadas revestidas, total ou parcialmente, a azulejo. Apesar da vivacidade agradável do colorido, e do brilho do material, não deixam de ser notas dissonantes no conjunto.

Fig. 5.30 | Revestimento a azulejo

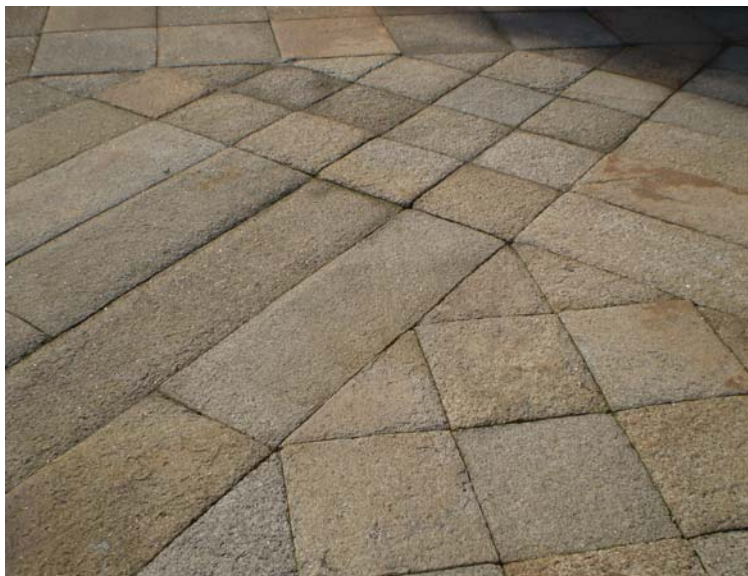
É possível encontrar ainda “lojas”, das casas mais populares, em que o chão é de terra batida. No piso térreo as lajes de granito são uma solução corrente. Por vezes encontram-se mesmo em cozinhas de pisos elevados – assentes sobre madeiramento, e em pequenas áreas. Nas zonas húmidas encontram-se mosaicos, ladrilhos ou tijoleiras. Nos pisos intermédios predomina o soalho de madeira.

Fig. 5.32 | Lajes de granito

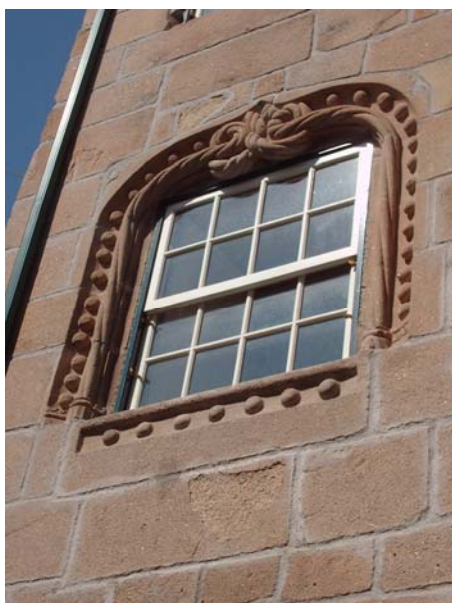
As casas ainda existentes, dos séculos XV e XVI, distinguem-se pelas suas janelas manuelinas, com belas cantarias lavradas, com motivos característicos, mas que eram poucas, e pequenas, em relação às áreas a iluminar e ventilar, o que veio a ser melhorados nas casas de construção posterior.

Fig. 5.33 | Janela Manuelina

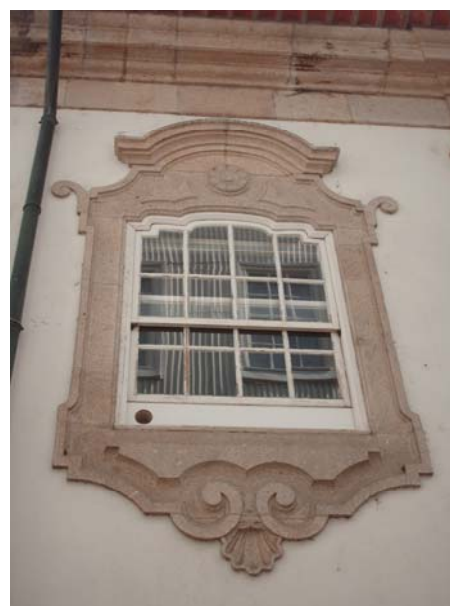
Fig. 5.34 | Janela Maneirista

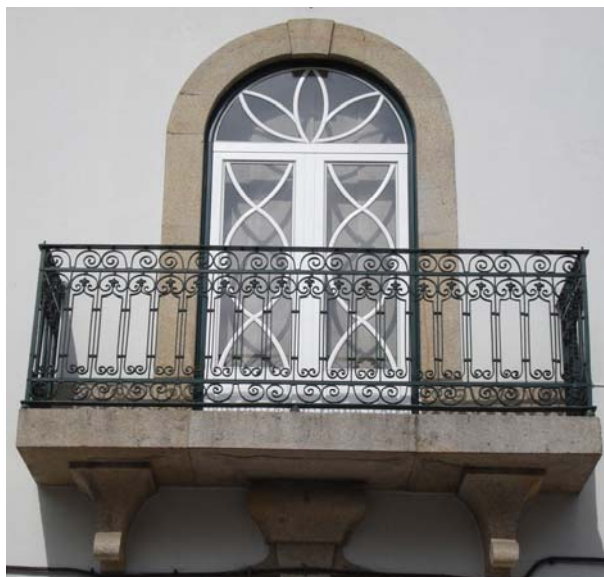
Do século XIX ficaram muitos vãos de desenho cuidado, característico desse período romântico, com a caixilharia de formas curvilíneas, em especial nas bandeiras de portas e janelas, quer de peito quer de sacada .

Fig. 5.35 | Janela e varanda, séc. XIX

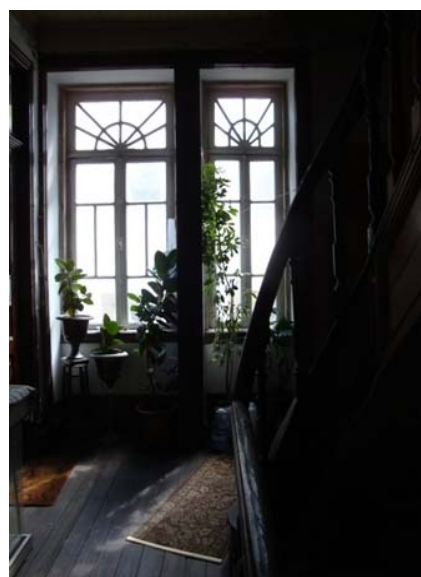
Fig. 5.36 | Janelas, séc. XIX

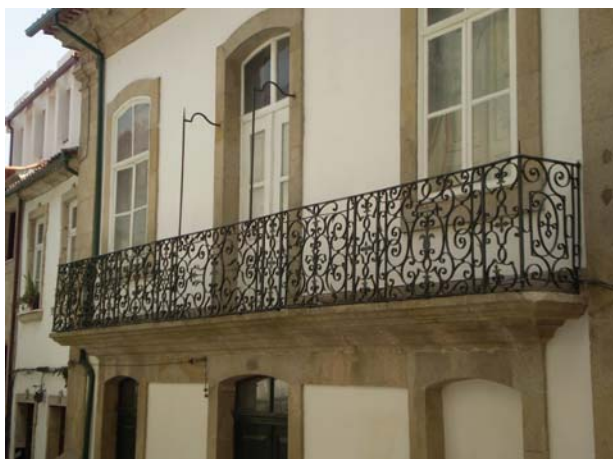
Fig. 5.38 | Varanda

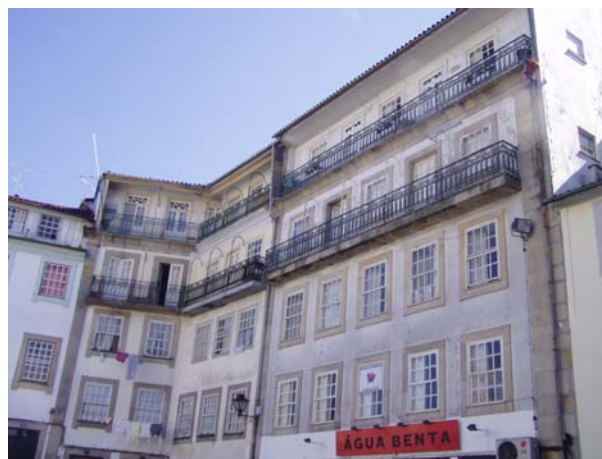
As varandas, por vezes corridas a toda a largura das fachadas, encontram-se geralmente nos andares superiores.

Fig. 5.39 | Varandas corridas

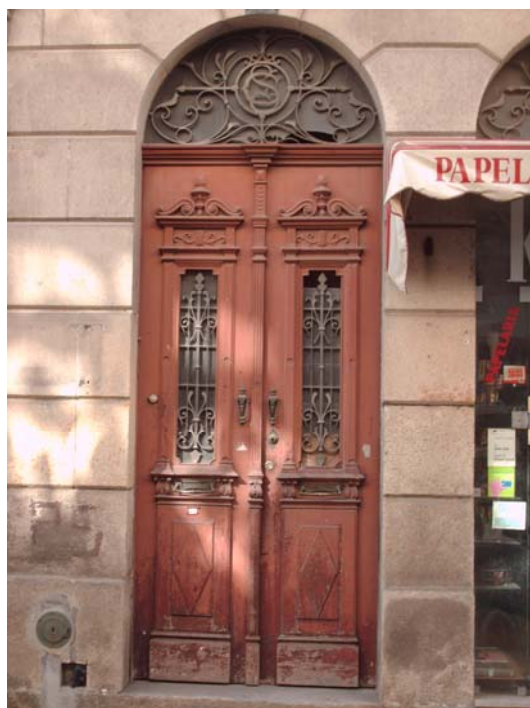
Nos edifícios do século XIX era corrente que o vão da porta principal fosse alto, com uma espécie de “bandeira” que servia para iluminar e ventilar o átrio da entrada.

Fig. 5.40 | Porta com bandeira

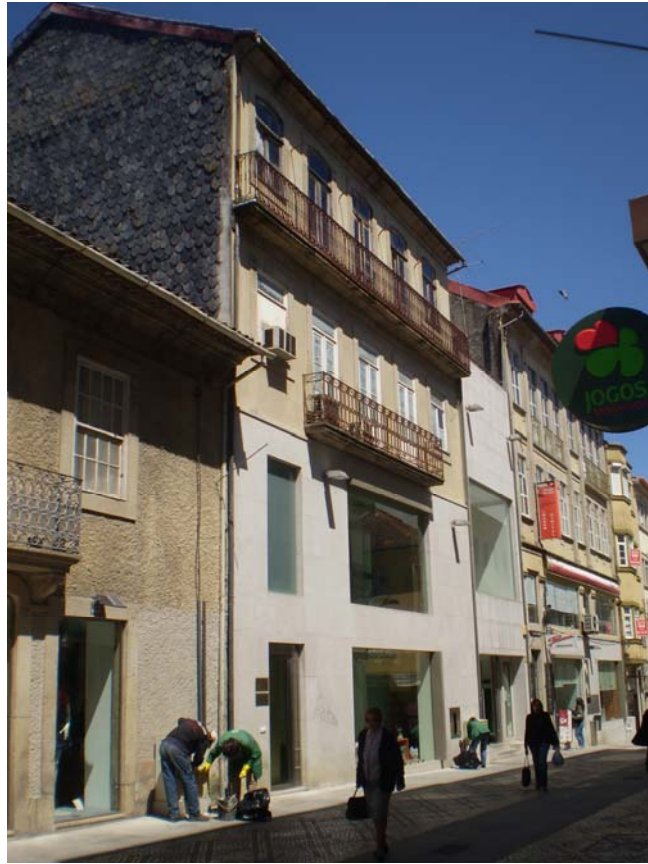
Existem portas metálicas a fechar estabelecimentos comerciais ou outros. Mas a variedade das lojas, com as suas montras, e a sucessiva substituição de portas antigas, degradadas, por modelos novos, em alumínio termolacado e de padrões importados, tem contribuído para descaracterizar muitos edifícios, no que respeita aos vãos a nível da rua.

Fig. 5.41 | Edifício adulterado

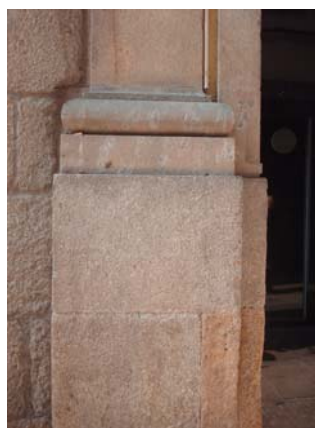
Fig. 5.44 | Base de Pilastra

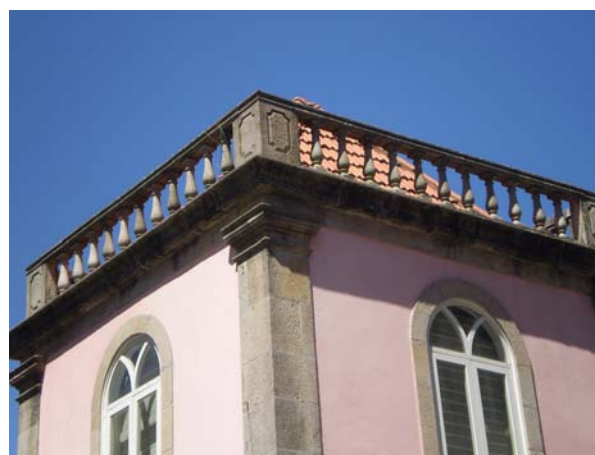
No século XIX é ainda frequente a construção, acima da cornija, de platibandas (fechadas), ou de balaustradas (abertas) que escondem o telhado e, nestes casos, não há balanço das telhas sobre a rua. As águas pluviais são contidas em caleiras, executadas na alvenaria, e conduzidas para tubos de queda, em geral embebidos nas paredes.

Fig. 5.47 | Balaustrada

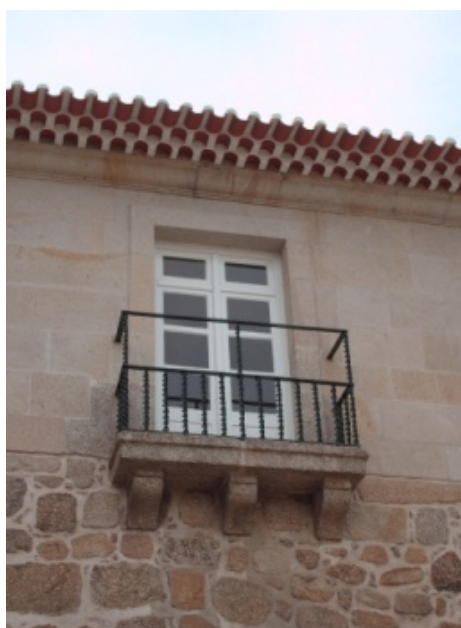
Encontramos balanços simples, apenas de uma telha; de duas telhas ou de três (beirado triplo) – sobrepostas e argamassadas.

Fig. 5.48 | Beirado triplo

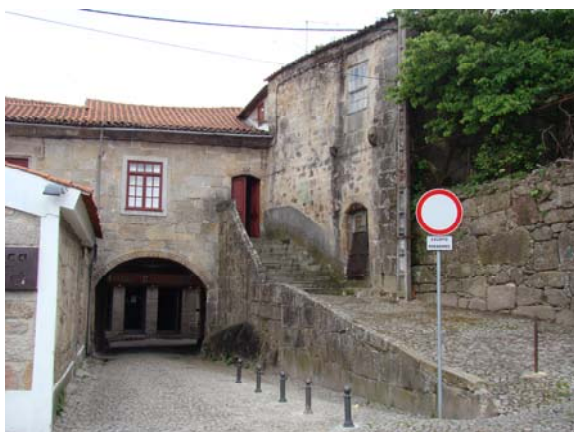
Existem casos de passadiços, sobre arcos, ligando edifícios de um e outro lado da rua e que foram fechados para aumentar a área das habitações a que estavam adstritos (na Rua da Árvore, ou junto à Rua Escura, por exemplo).

Fig. 5.49 | Casa e passadiço

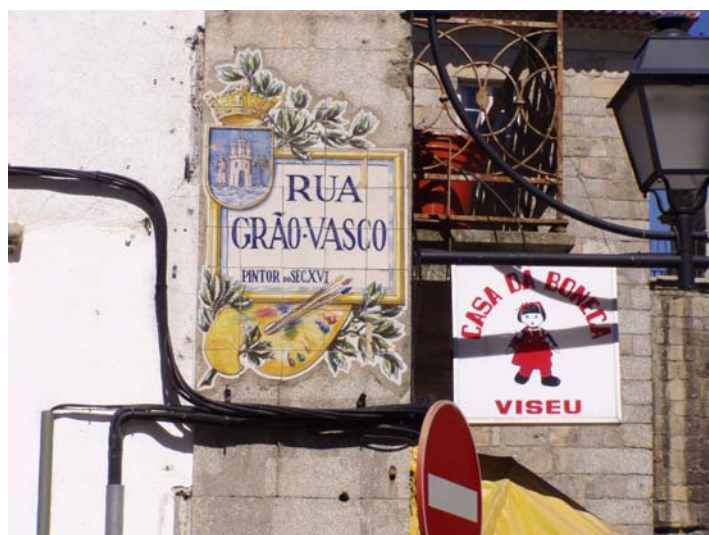
No que concerne ao exterior dos edifícios, e à rede eléctrica, observa-se a preocupação de minimizar o impacto inestético dos postes, posteletes e fios aéreos no centro histórico, recorrendo a cabos fixos aos edifícios e troços subterrâneos. No entanto, ainda há um excesso de aparelhagem visível, até ao nível das ruas, com tudo isto e ainda caixas de visita e outros tipos de aparelhagem.

Se adicionarmos a rede telefónica e, mais recentemente, as antenas e cabos de TV, os aparelhos de ar condicionado exteriores, os exaustores de fumos e cheiros de restaurantes, os sistemas de alarme para segurança das lojas, etc. temos que reconhecer a existência de um problema de saturação, capaz de comprometer as melhores intenções de salvaguarda de edifícios interessantes, dada a agressão visual que representa.

Fig. 5.55 | Agressão visual

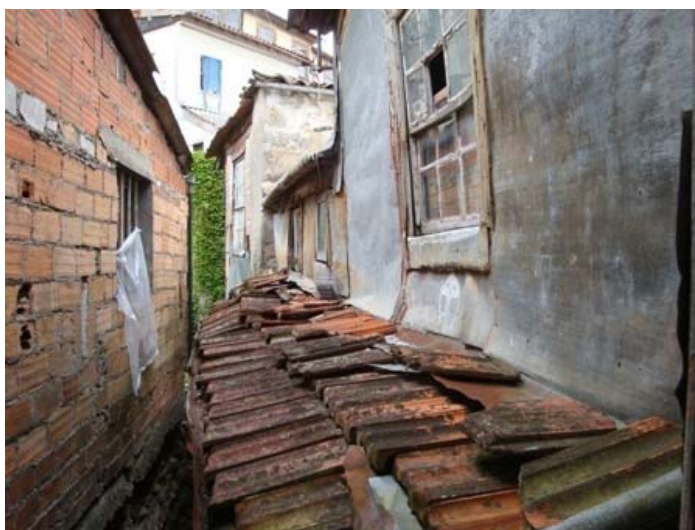
Fig. 6.1 | Os lotes são densificados com construções acrescentadas na profundidade do lote

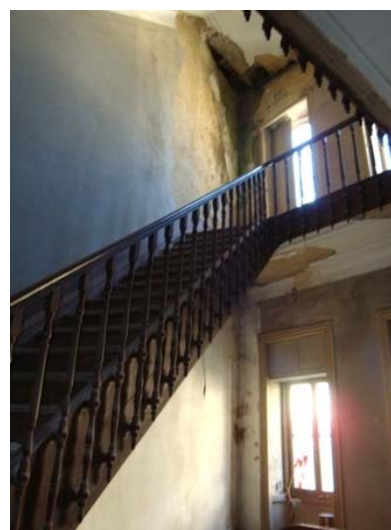
Fig. 6.2 | Efeitos das infiltrações pelas coberturas e respectivas redes de drenagem das águas pluviais, muito degradadas

particular gravidade a ocorrência de um grande número de patologias associadas à existência de água no interior da construção e mesmo dos elementos construtivos, sendo de realçar os efeitos das infiltrações através das coberturas e a partir das respectivas redes de drenagem das águas pluviais, muito degradadas e deficientes, e das caixilharias. Estas infiltrações a que se devem adicionar os efeitos que provêm das constantes roturas das redes de águas e de esgotos, arrastam problemas de degradação das características dos materiais afectados com a produção de fungos, desgastes, eflorescências, ataques químicos – e introduzem grandes prejuízos nas condições de salubridade de espaços habitáveis.

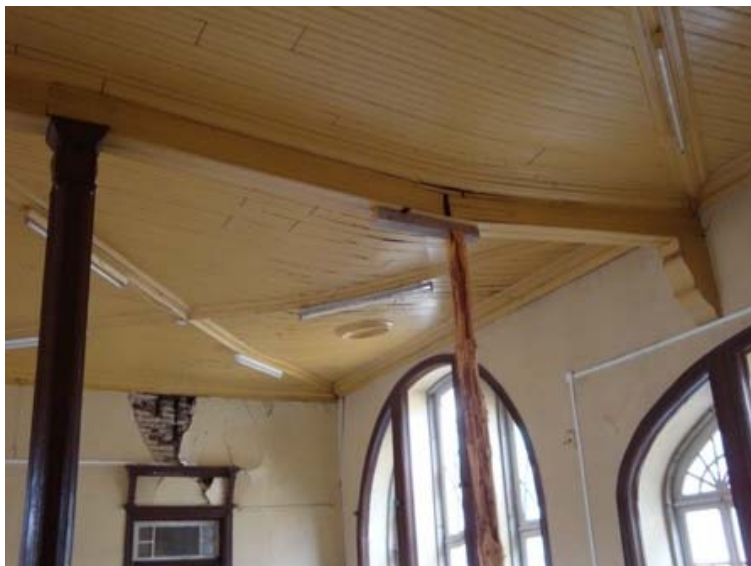
Fig. 6.3 | Há cedências estruturais por causas diversas, por sobrecargas, degradação do material por diversas razões que depois originam outras patologias

Muitos pavimentos de madeira apresentam sinais evidentes de deformações excessivas, que por vezes parecem até impedir o seu uso normal. Salienta-se que, em muitas situações, tal facto se deve associar não apenas à deterioração própria dos elementos de madeira – por efeito da cedência do material ou por roturas localizadas, nomeadamente nos apoios – mas também por alterações mal concebidas que foram realizadas nos interiores dos edifícios. Merece também um especial destaque a demolição de paredes resistentes interiores, cujas funções estruturais passaram a ser desempenhadas por novas vigas que cedem e arrastam na sua deslocação pavimentos e outras paredes.

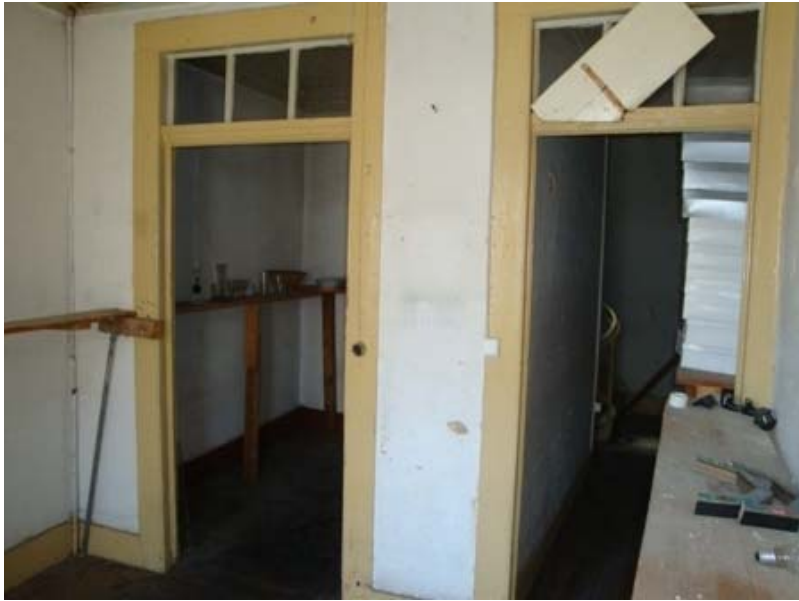
Fig. 6.6 | Alojamento de um quarto interior, sala e instalação sanitária exterior

Nestes modelos ressaltam como principais patologias espaciais a reduzida dimensão dos compartimentos, em planta e, por vezes, em altura principalmente nos últimos pisos. As reduzidas dimensões conduzem à utilização incorrecta de certos compartimentos, como quartos, com áreas inferiores a 6 m², além de que, na generalidade dos casos, não possuem suficiente ventilação e iluminação directa do exterior por serem interiores.

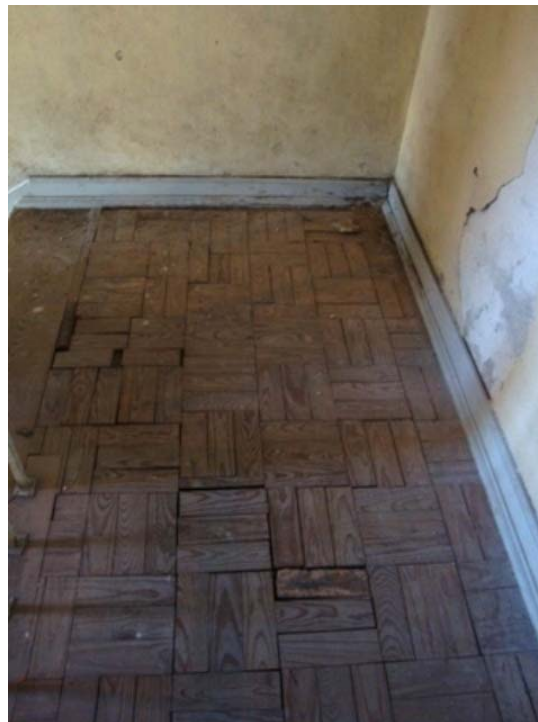
Fig. 6.7 | Patologias decorrentes de problemas nas fundações: humidade no pavimento de um piso térreo, com proveniência desconhecida (por ascensão capilar ou escorrência pluvial ou outra)

nível dos pisos térreos e caves, vd. Fig. 6.7), por efeito de escorrências e infiltrações das águas pluviais ou proveniente de roturas de canalizações.

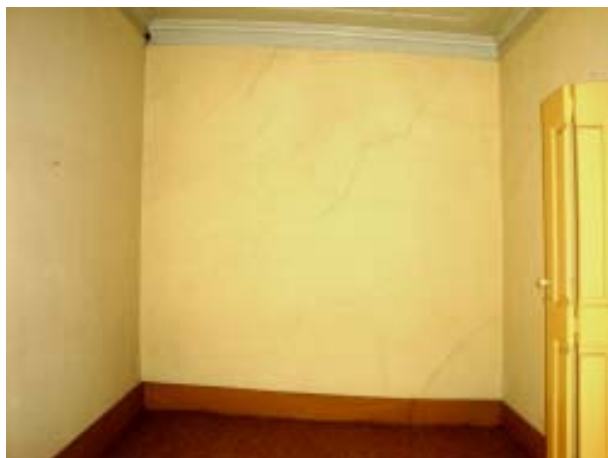
Fig. 6.9. a | Fendilhação oblíqua em parede resistente, com inflexão das fendas a 45º

Figura 6.9 | Anomalias em paredes de alvenaria de relacionadas com problemas de assentamento infra- e superstrutural

Na sequência do descrito em secção anterior (vd. 6.4), reconhece-se nalguns casos que a origem de um provável funcionamento deficiente das fundações propiciou a ocorrência de problemas de fendilhação e fissuração ao nível das paredes superiores, claramente devidas aos movimentos de assentamento diferencial das fundações. A fendilhação ocorrida, inclusive sob os presumíveis assentamentos diferenciais das fundações, é identificada quer nos panos correntes das alvenarias quer nos encontros de paredes ortogonais. Além disso, a prova viva de certos assentamentos será sempre a demais evidente inclinação dos pavimentos e tectos, com pendente direccionada no sentido dos deslocamentos verticais das paredes [vd. Fig. 6.9 a)], sobretudo nas que apresentam menor qualidade construtiva como as de empena ou meãs.
