GUIA PARA A REABILITAÇÃO DO CENTRO HISTÓRICO DE VISEU

ÍNDICE

Capítulo 9 | Principais critérios técnicos para a reabilitação dos edifícios, *por António Reis Cabrita*

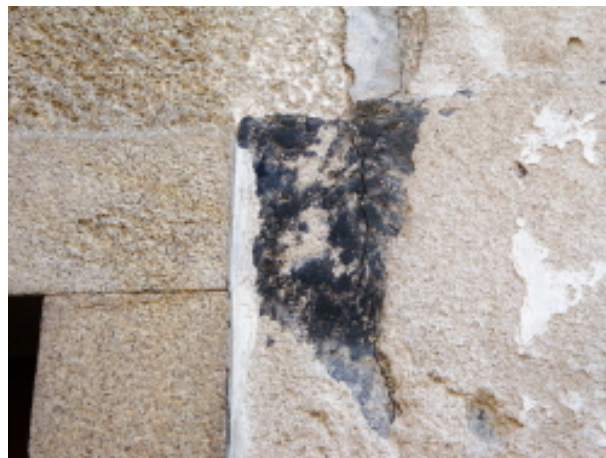
Fig. 6.9. b | Encaminhamento da fendilhação para a zona mais fraca associada à abertura de um vão

Figura 6.9 | Anomalias em paredes de alvenaria de relacionadas com problemas de assentamento infra- e superstrutural

Será interessante reparar nas paredes-mestras de “boa qualidade” das quais se notaram, ainda que de fraco significado, alguns tipos de fendas nas proximidades das aberturas [vd. Fig. 6.9 b)], cujos contornos são, já de si, formados por cantaria de muito boa qualidade. Note-se que a fissuração menor de origem diversificada afecta tanto o edificado habitacional como os edifícios de equipamento colectivo. Ao invés, nas paredes de “má qualidade” e “média qualidade”, é quase sempre notória a inflexão (por norma entre 45º e 60º) e o encaminhamento da fendilhação e fissuração, respectivamente, para as demais aberturas existentes, acabando por diversas vezes denunciar outros problemas mal resolvidos no passado e que, até então, estariam somente “tapados à vista desarmada”. A fendilhação maior referenciada pode ter atravessado a totalidade da espessura, cuja

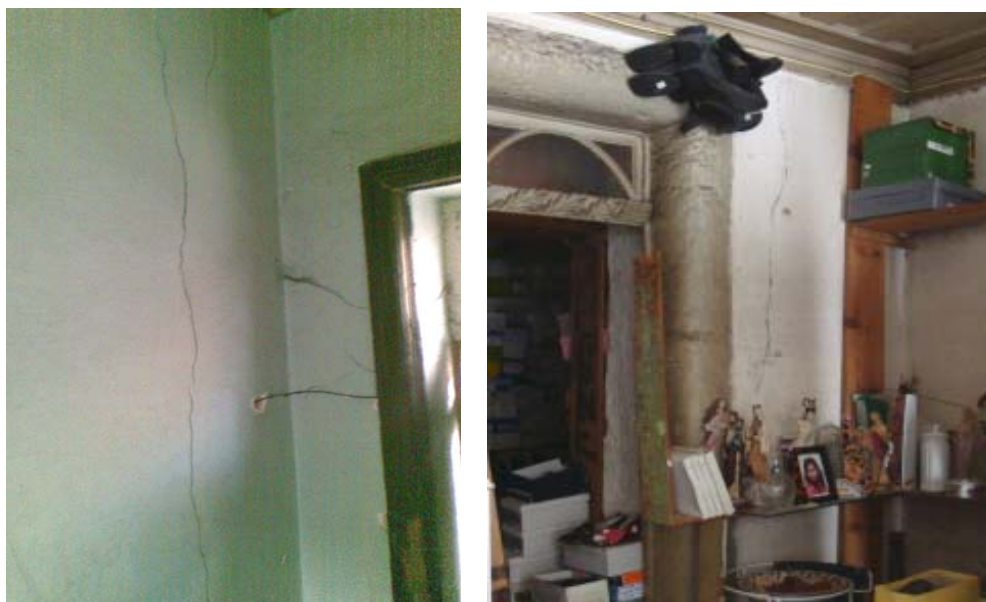
Fig. 6.10 | Fendas verticais na zona de ligação ortogonal entre paredes de alvenaria de granito “média qualidade”

A verticalidade das fendas sobressaídas nas proximidades das zonas de ligação ortogonal entre paredes suscita, pelo menos, a existência de problemas quanto à eficácia daquelas ligações perpendiculares [vd. Fig. 6.10]. As disposições construtivas nestas zonas acabam sempre por condicionar fortemente os fenómenos de assentamento diferencial, em função do maior ou menor grau atingido para a desejável distribuição de esforços entre os vários elementos estruturais. Embora pareça não se tratar de uma situação generalizada (quase exclusiva às alvenarias ordinárias) importa salientar que, nestes casos decorrentes de puros assentamentos infra-estruturais, poderá vir a ser necessária a consolidação de fundações, até porque se deverá assegurar sobre a sua forma evolutiva no tempo – continuada ou estagnada. Nesse sentido, nunca se deverá negligenciar o entendimento das situações que apenas retratam anomalias deste género mas praticamente estabilizadas, resultantes de assentamentos / ajustamentos acontecidos logo num curto prazo aquando da construção do edifício em causa. Por outro lado, quando a fendilhação tende sistematicamente a expandir-se, Appleton encara esta situação como um fenómeno potencialmente imparável, a não ser que sejam tomadas medidas radicais de consolidação e reforço da estrutura e fundações.

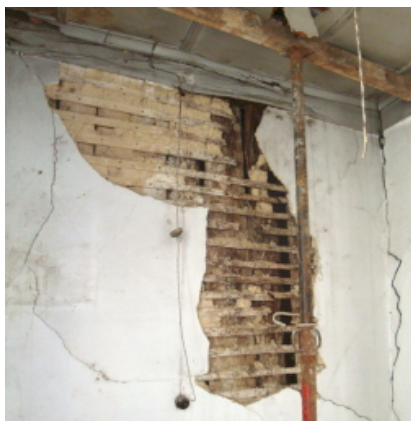
Fig. 6.11. a | Parede interior estrutural do tipo tabique “prancha ao alto” afectada pela presença de humidades

Fig. 6.11| Anomalias em paredes de alvenaria relacionadas à acção nociva e persistente da água

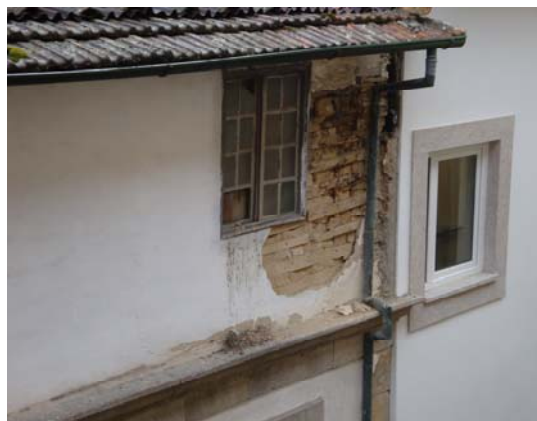
Fig. 6.11. b | Parede exterior estrutural do tipo tabique “prancha ao alto” patologicamente afectada pela escorrência de águas

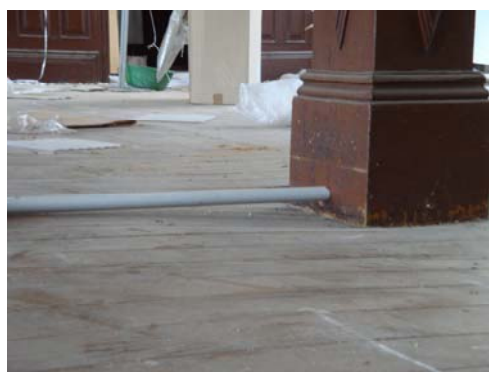
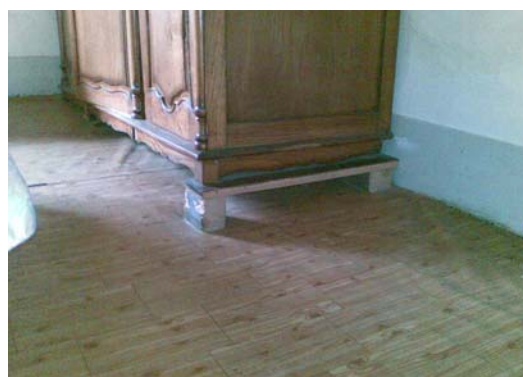
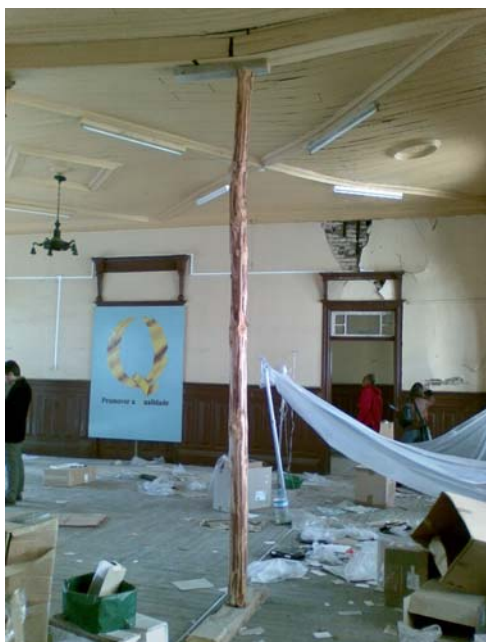
Figura 6.12 | Anomalias em pavimentos de madeira por deformabilidade excessiva (local e global):

a) Efeito de punçoamento num pavimento de madeira, com deformabilidade local acentuada na zona de apoio de um pilar interno, causado pela excessiva concentração de esforços.

c) Cedência com mecanismo de rotura de uma viga de vão significativo, com apoio improvisado para prevenção do colapso súbito do pavimento / tecto em madeira.

De um modo geral, será sempre natural efectuarem-se correspondências entre estas patologias, observadas frequentemente, e a natureza da matéria lenhosa intrínseca às peças de madeira. A patologia comumente visível em todos os edifícios corresponde às “barrigas” instaladas nos pavimentos, por deformação excessiva dos seus vigamentos, devidas aos fenómenos diferidos a longo prazo, nomeadamente por fluência do material.

quer na perpendicular). Embora se tenha conseguido identificar alguns vigamentos com 0,5 m de altura e afastados entre si 30 cm, a ausência de um modelo construtivo para travamento dos barrotes principais e garantia de flexão bidireccional no pavimento – tarugamento, contribui para um agravamento destes abaulamentos generalizados em ambas as direcções. Além do mais, as várias mudanças de utilização ocorridas no interior dos fogos, ao longo dos tempos, conduziram, por norma, a aumentos sucessivos das cargas em serviço a descarregar sobre pavimentos não preparados para esses novos usos. Nesse sentido, as flechas acentuaram-se ainda mais, tendo-se chegado, mesmo, a verificar vigas que já cederam, em que uma rotura por completo apenas está temporariamente prevenida por intermédio de apoios improvisados [vd. Fig.6.12 a)].

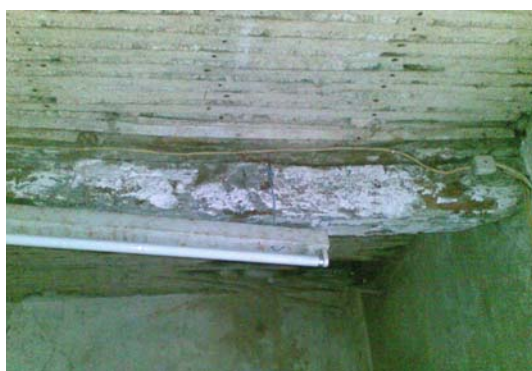
Fig. 6.13. a | Rotação e deterioração de apoio de vigamento na zona de entrega numa paredemestra por ataques vários

Fig. 6.13 | Anomalias em pavimentos de madeira por acção nociva da água, ataques de fungos e insectos xilófagos

O apodrecimento ocorrido, por exemplo nos apoios do vigamento, pela acção da humidade das paredes exteriores e pela entrada da água da chuva, leva a perdas significativas da capacidade resistente das peças gradualmente apodrecidas. Este enfraquecimento da conexão pavimento – paredes vai tendencialmente prejudicando a solidarização global do edifício, na mesma linha de raciocínio atrás descrito. Fechando este “ciclo biológico”, o ataque dos fungos e insectos saiu, assim, favorecido pela presença da humidade, agravado pela ausência de protecção adequada das peças de madeira.

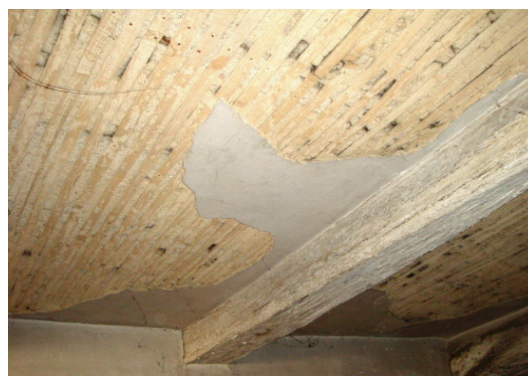
Fig. 6.13. b | Humedecimento e apodrecimento geral de barrote (para afastamento lateral aos adjacentes > 60 cm)

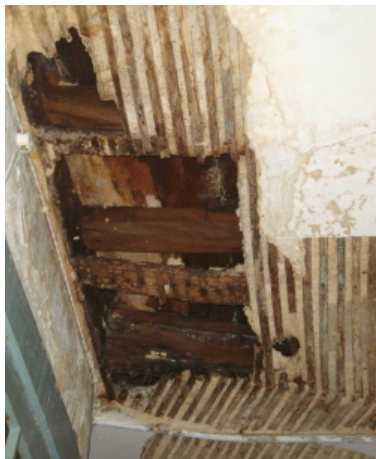
Fig. 6.14. a | Apodrecimento dos vigamentos de madeira, por entrada de água ao nível da

Fig. 6.14 | Anomalias em coberturas de madeira por causas diversas:

A entrada das águas das chuvas nas coberturas dos edifícios ocorre, sobretudo, devido ao mau funcionamento dos sistemas de drenagem pluvial, quer por entupimento ou rompimento de algerozes, caleiras e tubos de queda, quer pelo próprio telhado em estado muito deficitário, i.e., falta de estanquidade no revestimento do telhado em geral (por norma, telha) e nos seus pontos notáveis (cumeeiras, remates, larós, etc.). Estas infiltrações têm vindo a favorecer, cada mais, o desenvolvimento de fungos e insectos xilófagos, não só ao nível da estrutura das coberturas por telhado como também ao nível dos pavimentos dos últimos pisos [vd. Fig.6.14 a)].

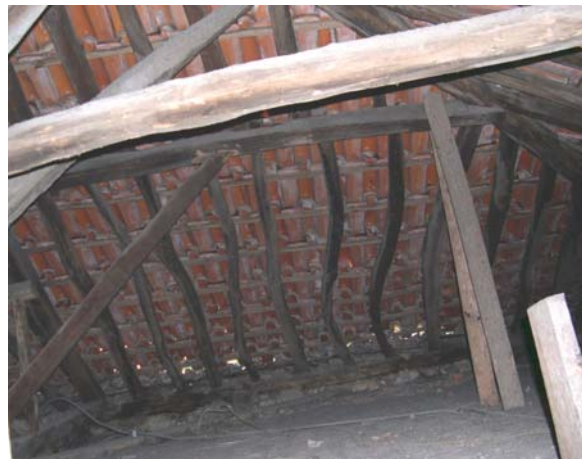
Fig. 6.14. b | Encurvadura geral de elementos de madeira (e.g., madres) numa cobertura por telhado inclinado

Será preponderante referir que a elevada carga gravítica presente ao nível dos telhados conjugada com outros factores, nomeadamente a qualidade, o tipo e o estado de envelhecimento da madeira quando implantada a cobertura, bem como a pormenorização construtiva à época das zonas de apoio, terá sido seguramente responsável pelo estado de encurvadura que as peças de madeira apresentam de uma maneira generalizada [vd. Fig.6.14 b)]. A ocorrência de modos de instabilidade global nestes elementos, associada aos efeitos de torção e empenamento, terá sido tanto ou mais susceptível quanto maior a propensão das peças às variações térmicas ocorridas nos telhados, por ausência completa de sistemas de isolamento térmico, combinada com a de sempre presença – acção nociva da água nesta índole patológica construtiva.

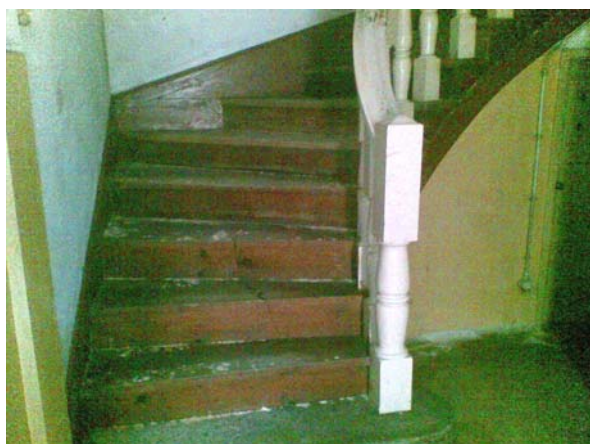
Fig. 6.15. a | Apodrecimento do lanço de arranque de uma escadaria de madeira, pela presença de humidades ao nível do piso térreo, com ataques de fungos e térmitas

Fig. 6.15 | Anomalias em elementos principais e estruturais:

Se a grande maioria das escadas construídas com alvenaria de granito, (exclusivas aos acessos térreos) se encontra em excelente estado de conservação, o mesmo não se poderá dizer com os acessos verticais de madeira por desenvolvimento em escadaria até aos pisos superiores. A deterioração visível nestes pavimentos [vd. Fig. 6.15 a)] deve-se à presença dos vários tipos de humidades, (secas incluídas), ao desgaste abrasivo provocado pelo uso, em tudo favorecido pelo ataque biológico dos fungos de podridão e das térmitas, sempre sobressaído nos patamares e espelhos das escadas.

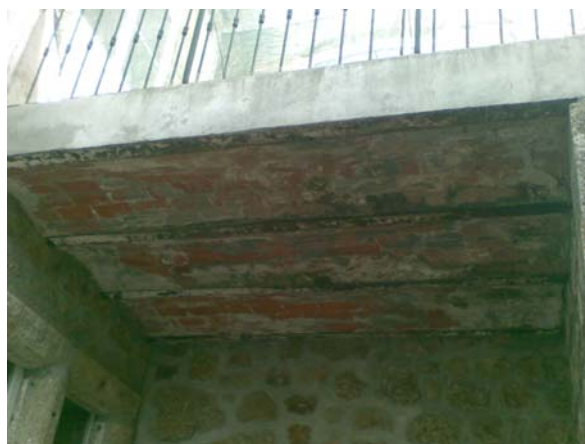
Fig. 6.15. b | Oxidação de perfis metálicos visível no tecto de um pavimento de abobadilha de acesso a um edifício, por falta de estanquidade à água e ausência de protecção

Não constituindo de forma alguma regra geral, os pavimentos de abobadilha com soluções de estrutura metálica (perfis com secção em I ou T) apresentam patologias associadas aos estados de oxidação a que foram sujeitas os perfis, por norma não protegidas à corrosão [vd. Fig. 6.15 b)]. O desenvolvimento da oxidação conduziu à redução da secção dos perfis, ao arrancamento disperso do material, ao desprendimento das abobadilhas, com perda da capacidade resistente à flexão dos vários elementos constituintes. O potenciamento daquele fenómeno, uma vez mais, se associa à presença da água, fortemente, relacionada com a exposição directa ao ambiente exterior daquelas soluções. Este tipo de anomalias, ainda que pouco representativas pelo própria amostra das soluções estruturais associadas, são naturalmente observáveis noutros elementos de natureza metálica, como em escadas de tardo exterior, guardas de segurança, pilaretes, guarnições, etc.

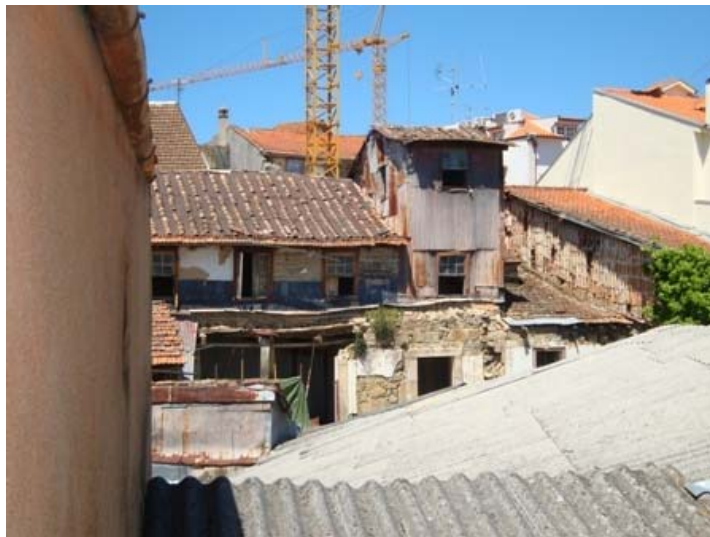
Fig. 6.16 | Acrescentos verticais e horizontais para o interior dos quarteirões dificultam ventilação e iluminação em pisos inferiores

A grande ocupação do terreno dos lotes deixa muitas vezes apenas uma fachada livre, situação verificada em muitos casos, contudo por vezes existe outra fachada livre mas que está também em condições de fraca **ventilação e iluminação naturais**. A grande ocupação do lote em profundidade permite a criação de compartimentos interiores designáveis, pela sua área, como de uso habitável, mas desprovidos das necessárias condições de higiene por insuficiências de ventilação e iluminação natural (vd. ponto 6.4).

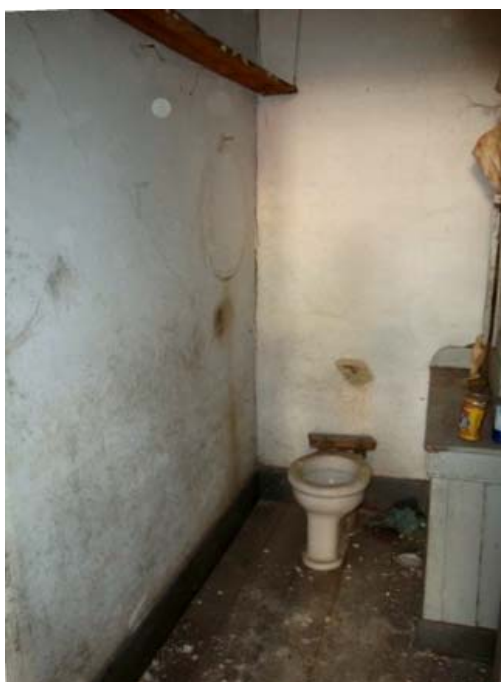
Fig. 6.17 | Nos edifícios mais antigos e modestos as instalações sanitárias são improvisadas em espaços interiores e são subequipadas

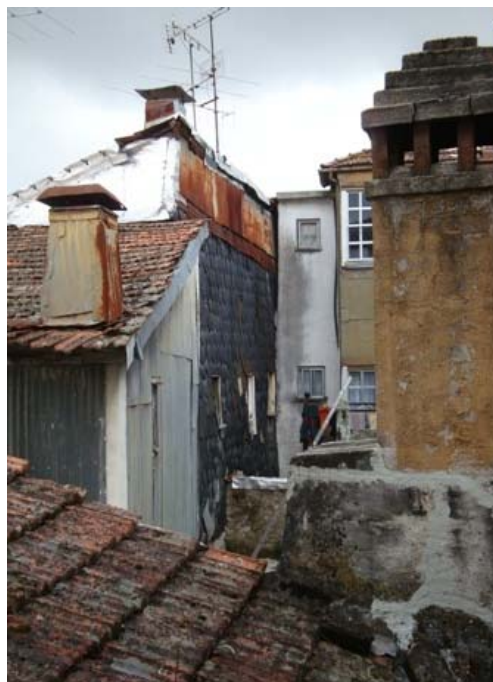
Fig. 6.18 | Elevada densificação e confrontação por vezes com vãos pequenos e revestimentos escuros limitam a iluminação natural

Esta qualidade ambiental é deficiente, basicamente pelas razões invocadas de ocupação total, ou quase total, de lotes estreitos e compridos e ainda pela abertura de vãos quase sempre para passagens, saguões e ruas estreitas, uma vez que muitos dos vãos não respeitam a "regra dos 45º" do RGEU. A captação da luz natural através das fenestraçãoes verticais, praticamente o único tipo existente no Centro Histórico, resulta fundamentalmente da luz do céu, da incidência directa da luz do Sol nas fachadas e da pouca luz reflectida por muros e fachadas confrontantes.

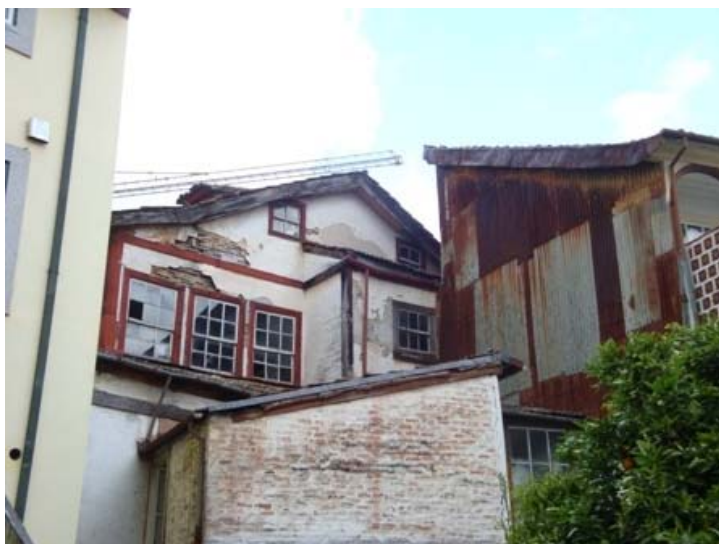
Fig. 6.19 | Há portanto dificuldade de acesso ao local de deflagração se ele ocorrer no interior de quarteirão

Os principais problemas detectados a este nível têm sobretudo implicações na facilidade de **propagação do incêndio a edifícios vizinhos**, sendo a situação do Centro Histórico, sob este aspecto, significativamente preocupante. De facto, nesta zona existe uma extrema densidade de construção. Os quarteirões são, na prática, blocos maciços de construção, em virtude de os logradouros terem sido quase integralmente ocupados por "acrescentos" às construções originais. Este facto é ainda agravado pela inexistência de comunicações com as ruas a partir dos espaços dos logradouros que ainda conseguiram resistir a estas ocupações. Há portanto dificuldade de acesso ao local de deflagração se ele ocorrer em logradouro ou seja no interior de quarteirão.

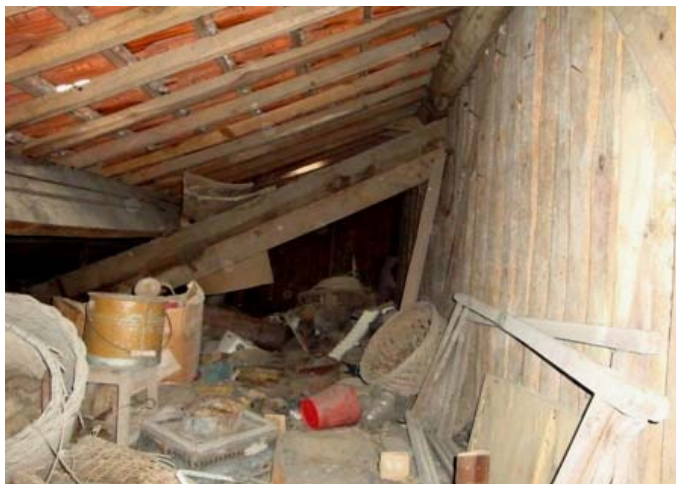
Fig. 6.20 | Há sótãos onde se acumulam poeiras e detritos, com elevado risco de ignição de incêndio

Por um lado verifica-se a existência de sótãos e águas furtadas onde se acumulam, para além de poeiras, outros tipos de detritos, resultando daí situações de elevado risco, que podem constituir focos importantes de alimentação do incêndio. Para além deste aspecto podem existir ainda elevadas cargas de incêndio em espaços e edifícios comerciais, armazéns e habitações transformadas em armazéns que importa inventariar com pormenor e rigor.

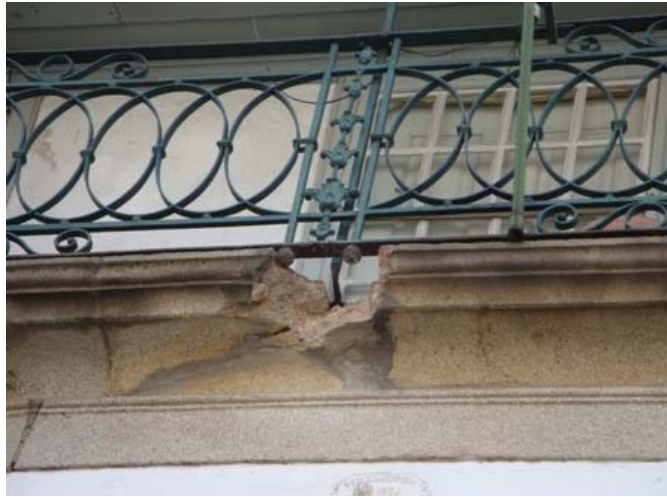
Fig. 6.21 | Oxidação provocando quebra de cantarias com perigo para a circulação pedonal

Regista-se ainda nas envolventes um apreciável número de anomalias devidas à oxidação de peças metálicas existentes nos edifícios, tais como espigões em chumbadores de portas e janelas, apoios de varandas e guardas, as próprias guardas, fixações de cantarias, etc. A deficiente técnica de colocação e o envelhecimento dos materiais estão na origem dos danos.

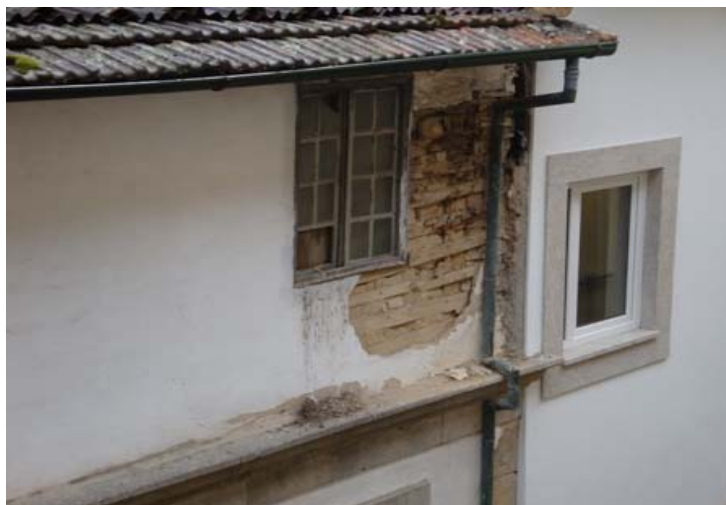
Fig. 6.22 | Destaque de argamassa de cal devido à degradação da base de tabique por perda estabilidade e estanqueidade

Relativamente a rebocos de execução recente, o seu destacamento pode ocorrer por nunca ter sido estabelecida a aderência entre este e o suporte, ou por a retracção do novo reboco ter provocado a rotura, por corte, relativamente ao suporte (tosco da parede, ou camadas subjacentes de reboco

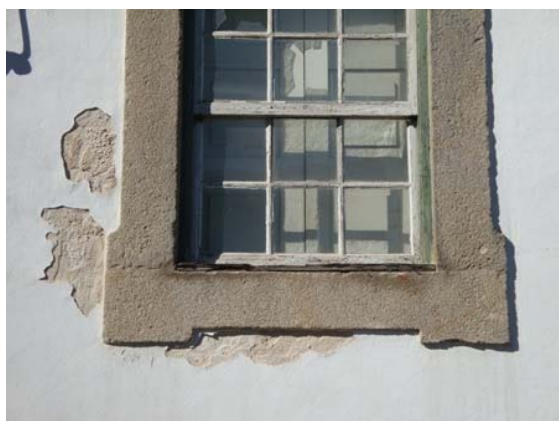
Fig. 6.23 | A humidade arrastando sais da alvenaria devido ao vão destacam a pintura exterior

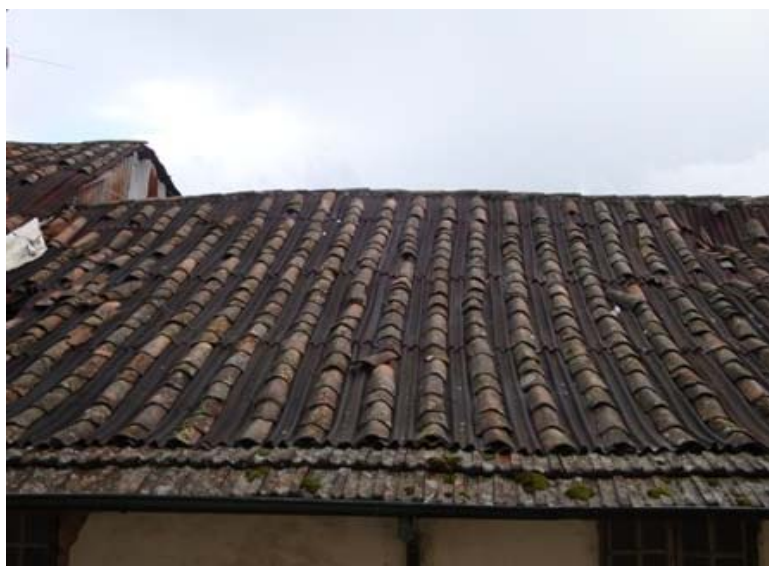
Fig. 6.26 | Os telhados são o ponto crítico cujas patologias são fonte de muitas outras patologias no resto da construção

A inexistência ou ineficácia de telhas que assegurem a ventilação das coberturas em telhado contribui para agravar as condições de utilização dos espaços subjacentes à cobertura – sótãos, trapeiras, etc. A falta de telhas-passadeiras faz com que a circulação sobre o telhado conduza à ocorrência de anomalias como as assinaladas em a). As anomalias em elementos de remate dos telhados, em beirais,

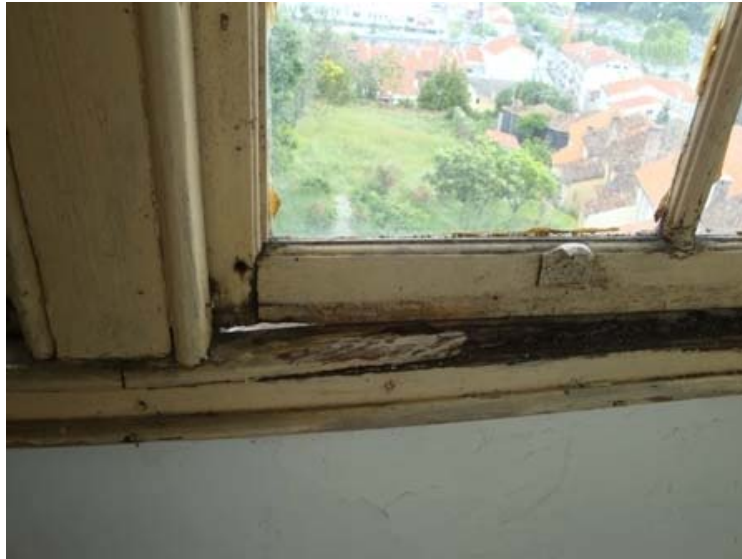
Fig. 6.27 | Os caixilhos de madeira são delicados e belos mas cujas patologias são fonte de outras deficiências na construção

- Deterioração da junta de vedação aro-vão, ou aro-guarneamento do vão, quer por apodrecimento dos elementos do aro, quer mesmo por ruptura da ligação deste ao contorno do vão;
- Empenos ou descaimentos das folhas móveis verificados em número significativo;
- Bastantes situações de apodrecimento, nalguns casos são localizadas e noutras generalizadas, de elementos das folhas;
- Roturas de ligações fixas entre elementos das folhas, em número significativo;
- Deterioração generalizada das juntas de vedação dos vidros nas golas de montagem e quebra de vidros;
- Folgas excessivas nas juntas móveis, com consequência de variações higrométricas (retrações) dos elementos das folhas móveis;
- Degradação da pintura, bastantes vezes de forma generalizada, quer dos aros fixos, quer das folhas móveis.

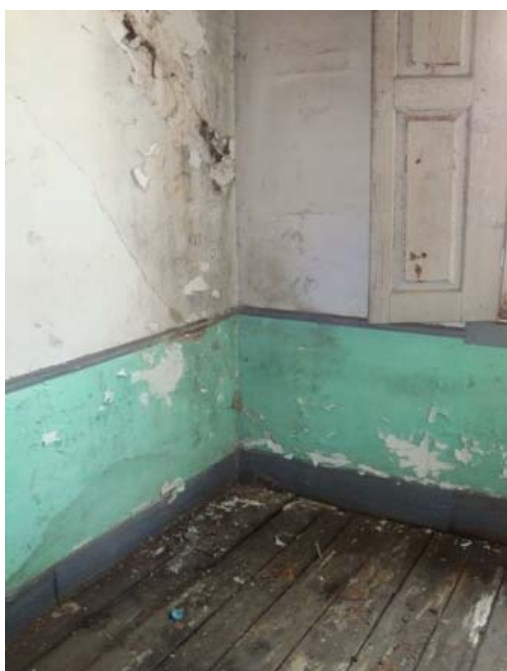
Fig. 6.28 | O humedecimento das paredes exteriores propaga-se aos soalhos acelerando a sua degradação

As patologias em revestimentos de pavimentos interiores no Centro Histórico são escassas e estão ligadas às patologias estruturais destes elementos principais. Foram verificadas degradações pontuais em revestimentos de pavimento de madeira, constituídos por pranchas, produzidas por ataque de térmitas em pisos térreos, ou junto a paredes humedecidas. Existem também diversas degradações pontuais fruto de uso, por vezes indevido e repetido, de certos tipos de limpezas e lavagens. Os revestimentos de madeira em locais usados como, ou adaptados a, cozinhas e instalações sanitárias, são os mais degradados, mesmo quando são revestidos com ladrilhos, betonilhas depois fissuradas, ou com telas plásticas. Há também degradações por desgaste, tanto em pavimentos de madeira e em cobertores de degraus do mesmo material como em ladrilhos de pasta de cimento, mas tal verifica-se apenas em locais pontuais, nomeadamente junto a entradas ou passagens.

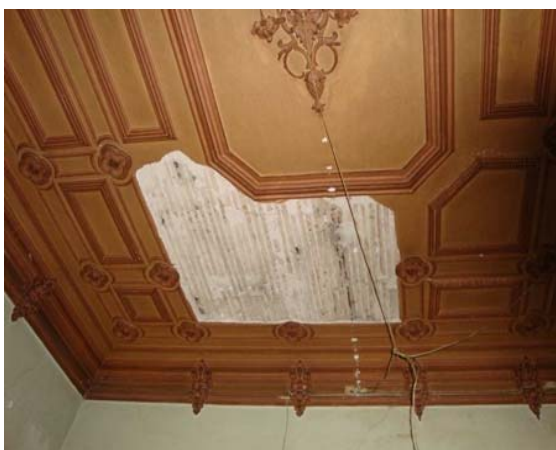
Fig. 6.29 | Destaque de estuques pintados e com molduras decorativas

Nos edifícios antigos de melhor qualidade os tectos incluem, por vezes, elementos decorativos com relevos em gesso os quais apresentam pequenas patologia pontuais resultantes de quebras e desprendimentos destes elementos, ou porque são também arrastados pelos estuques a que estavam aderentes.

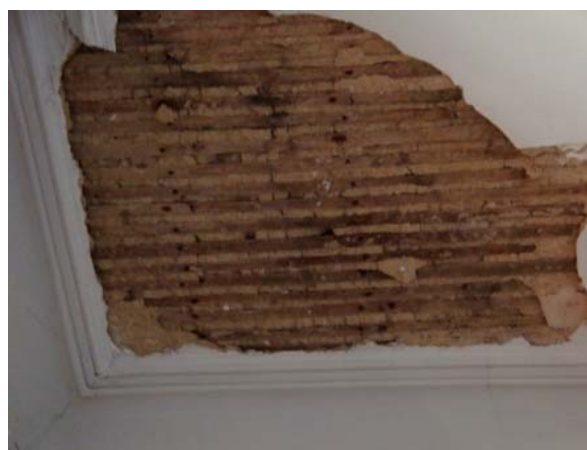
Fig. 6.30 | Destaque de estuque em tecto de esteira por humedecimento do fasquiado

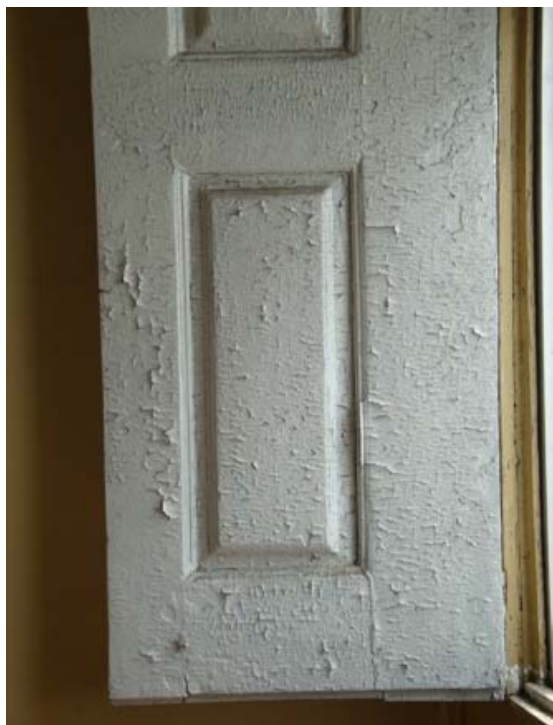
Fig. 6.31 | Portadas interiores com pintura degradada pela má aplicação e pela exposição solar

Por último, sublinha-se a reduzida extensão das patologias ligadas aos acabamentos mas, mesmo assim, significativa, devido à má qualidade inicial da sua construção e dos materiais de pintura, ou à incidência solar nomeadamente sobre portadas de madeira (fissuras, empolamentos, descasques).

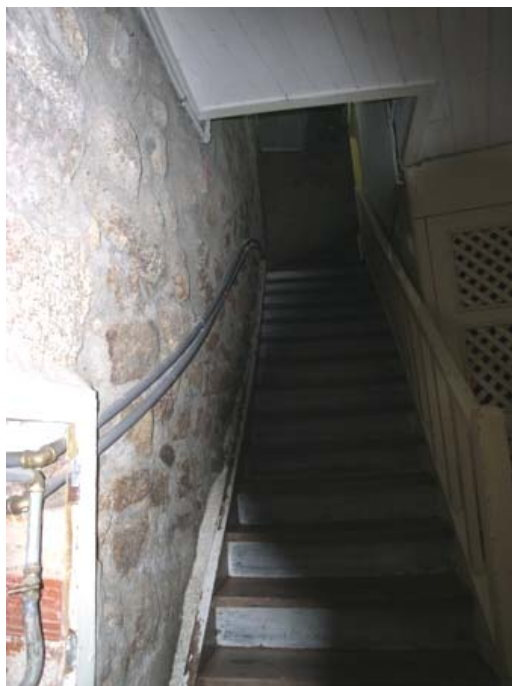
Fig. 6.32.a | Tubagem de água potável à vista

Fig. 6.31.a | Instalações de distribuição de água e drenagem de águas residuais domésticas:

Há que assinalar o elevado número de instalações com canalizações materializadas em chumbo e cobre, cuja aplicação, nos dias de hoje, foi abandonada por ser, em completo, desaconselhada ou mesmo interdita pelos riscos que oferece de contaminação tóxica da água potável.

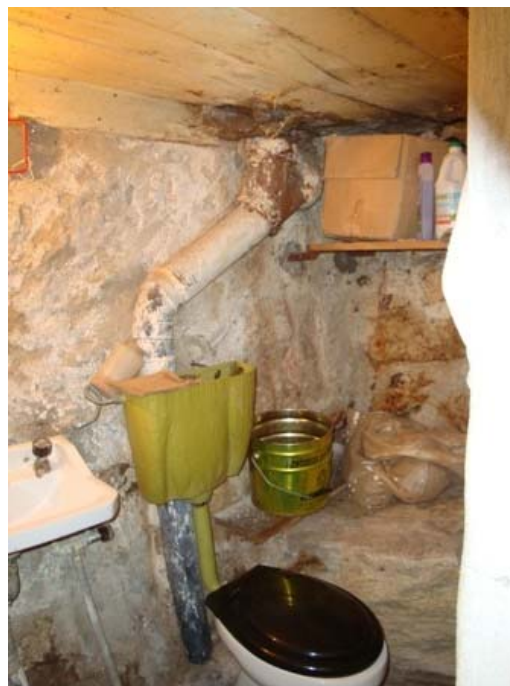
Fig. 6.32.b | Tubagem da rede de águas residuais domésticas

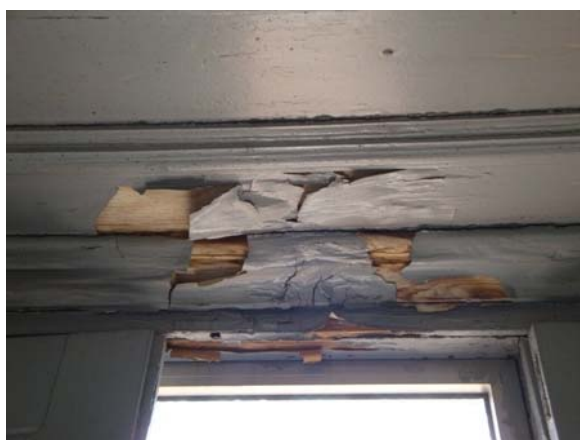
Fig. 6.33. a | Caleiras degradadas responsáveis por estas patologias

Fig. 6.33 | Anomalias em sistemas de redes de águas pluviais:

- Inexistência de tubos intermédios;
- Tubos partidos ou rotos;
- Tubos desligados entre si.

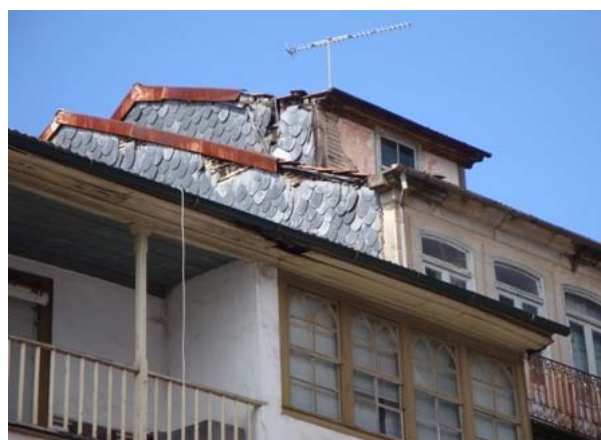
Fig. 6.33. b | Algerozes e tubos de queda são elementos frágeis e importantes

Dada a simplicidade dos dispositivos existentes, raras foram as patologias graves detectadas em situação de uso, tendo sido, no entanto, visíveis diversas patologias em alojamentos vazios ou abandonados. Foram detectadas redes à vista com aplicações à base de tubagem manilhada em grés, ou fibrocimento, com múltiplas ligações cimentadas que sofreram quebras frequentes quando em cedência dos suportes a que se fixavam em paredes e pavimentos [vd. Fig. 6.33 b)].

- Inexistência ou rotura do elemento de ligação superior ao algeroz / caleira (funil);
- Ligação deficiente ou mal executada, provocando a projecção da água dos algerozes contra o paramento da fachada, em vez de ser conduzida pelo tubo de queda.

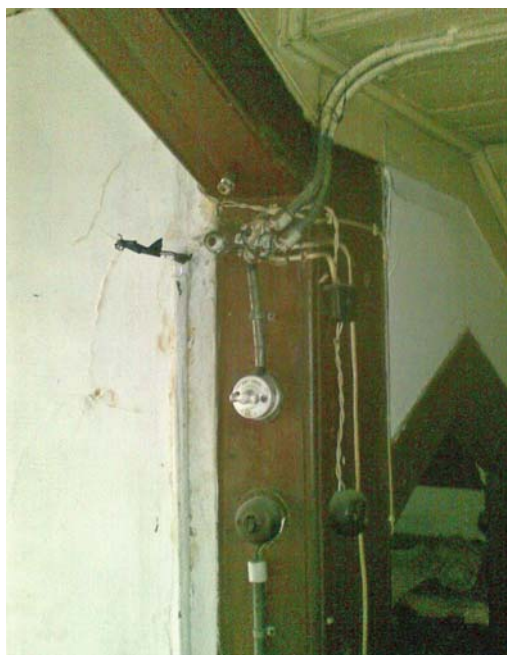
Fig. 6.34. a | Instalação eléctrica em estado obsoleto

Fig. 6.34 | Degradação e inadequação das instalações de energia eléctrica e de gás:

Deficientes isolamentos de elementos sob tensão em zonas em contacto com humidades e infiltrações de água;

Degradação geral dos materiais, desde caixas de colunas, inclusive armaduras várias;

Violação de elementos da instalação em relação aos quais os utilizadores não deviam, face a regulamentos e disposições da concessionária, ter acesso.

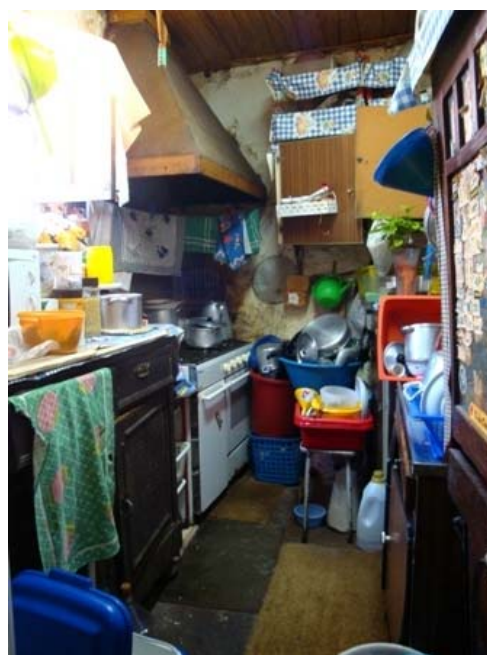
Fig. 6.34. b | Botija instalada em cozinha

Não há patologias significativas sobre este tipo de instalações devido, precisamente, à quase sua inexistência, resumindo-se exclusivamente a pequenos ramais das botijas aos aparelhos de consumo feitos pelos moradores e com os riscos técnicos e de degradação inerentes [vd. Fig. 6.35 b)]. A deficiente ventilação de muitas das cozinhas é um aspecto preocupante e uma patologia que se pode associar às das redes de gás. Além disso existe o risco associado ao modo de utilização das botijas de gás butano e dos aparelhos de queima sem observação das condições básicas de segurança e colocados indevidamente em cozinhas ou em instalações sanitárias.

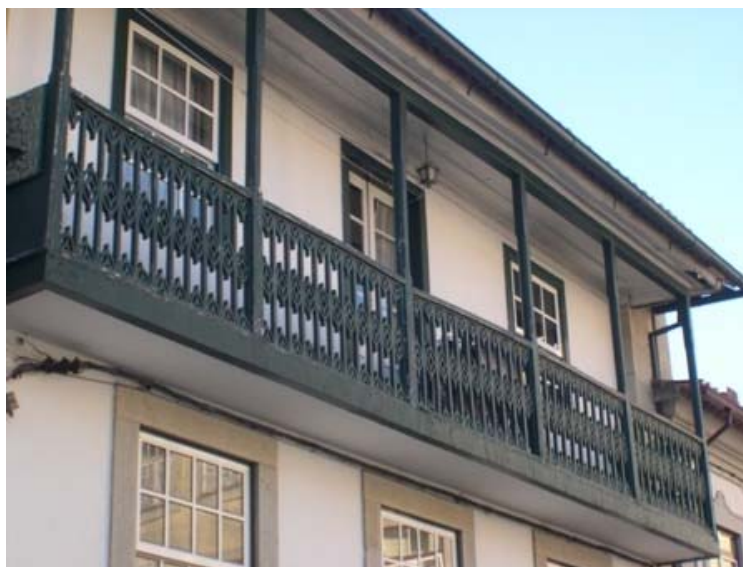
Fig. 7.9 | Reabilitação ligeira em edifício do Centro Histórico de Viseu

Nestas acções de **reabilitação ligeira**, actua-se sobre edifícios em que o estado geral de conservação pode ser considerado como satisfatório ou razoável, não sendo por isso necessário, fora algumas situações muito pontuais, reparar elementos estruturais ou proceder a uma substituição/transformação de soluções construtivas e espaciais existentes. Este tipo e escala de intervenção não obriga, em princípio, ao

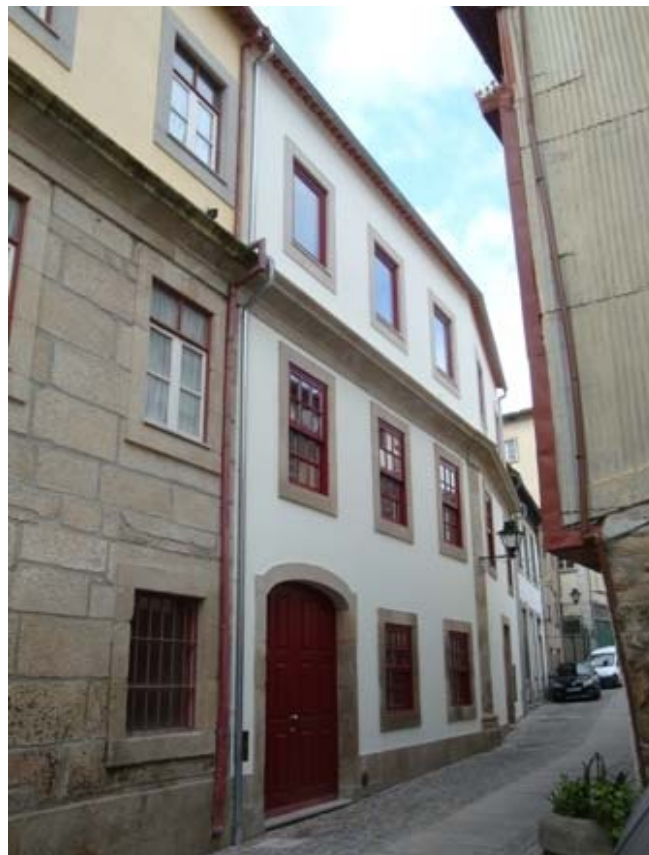
Fig. 7.10 | Reabilitação média em edifício antigo

“- a realização de ligeiras alterações nas formas existentes de organização do espaço, por exemplo, retirando alguns tabiques e ampliando os espaços de compartimentos ou criando espaços úteis a partir do aproveitamento de espaços actualmente desaproveitados;

“- a melhoria das condições funcionais e ambientais dos espaços em geral e também dos equipamentos existentes, por exemplo, re-estruturando as cozinhas e as instalações sanitárias existentes ou, no limite, a criação de raiz destes dois últimos tipos de espaço.

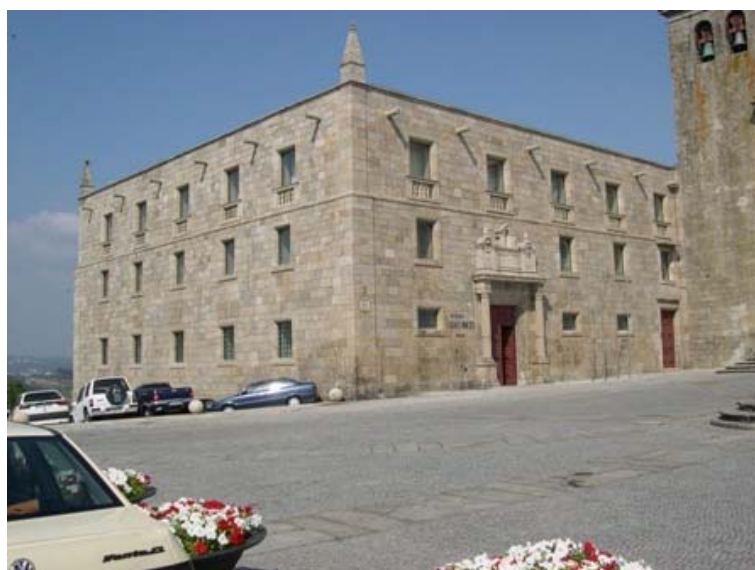
Fig. 7.11 | Reabilitação profunda

“Este tipo de intervenção obriga à desocupação dos edifícios para efectuar os trabalhos necessários, o que provoca a necessidade de realojar os moradores por períodos de tempo significativos.

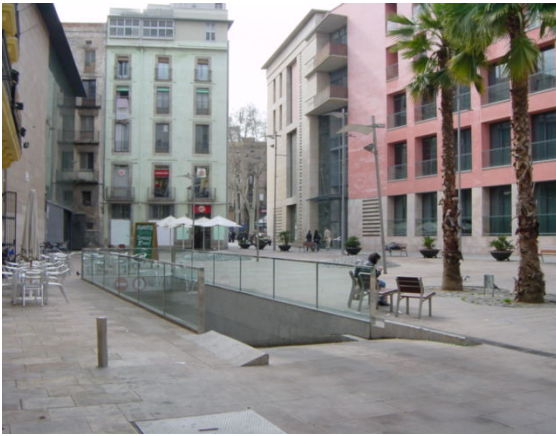
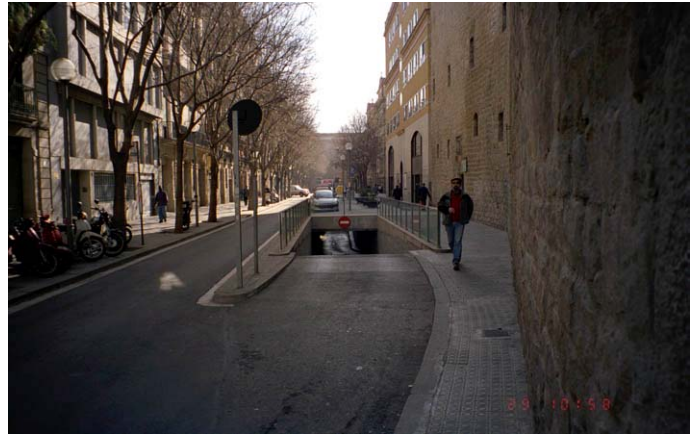
Fig. 8.5 | Estacionamento em parque subterrâneo no centro Histórico de Barcelona

Esta zona carece de estacionamento que resolva dos dois tipos de necessidades de estacionamento, o turista acidental, mas sobretudo a necessidade de dotar estacionamento para os residentes. Situações como a do adro da Sé não têm sido impeditivos de soluções de estacionamento, mesmo nos melhores exemplos como é o caso da praça da Sé de Barcelona, onde se optou por fazer um parque subterrâneo, salvaguardados os aspectos arqueológicos.

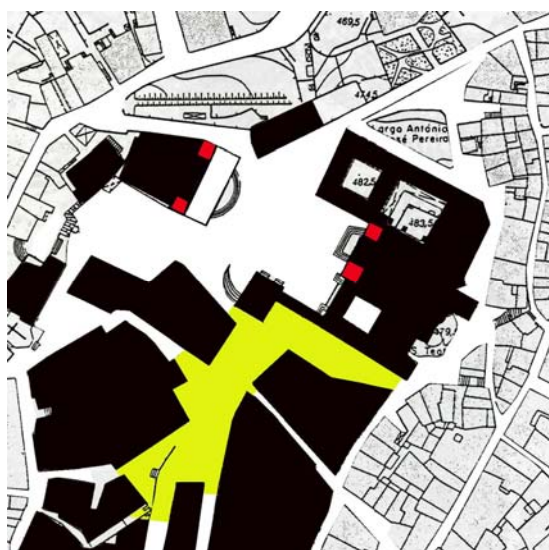
Fig. 8.10 | Praça D. Duarte. Limites e forma

A irregularidade desta praça não tem uma justificação clara, salvo a topografia, mas essa não interfere na forma. A sua centralidade e importância leva-nos a pensar que a forma deriva de construções/demolições ao longo dos séculos, até se formalizar no século XIX. Tem 8 entradas e intercomunica, a cota mais baixa, com o Praça da Sé, Largo da Misericórdia, Largo Pintor Gata/Porta de Soar ou Arco dos Melos e ainda integra um espaço com a actual designação de rua das Ameias, que é uma continuidade da praça D. Duarte, arborizada e com esplanada, encostada à antiga muralha do castelo.

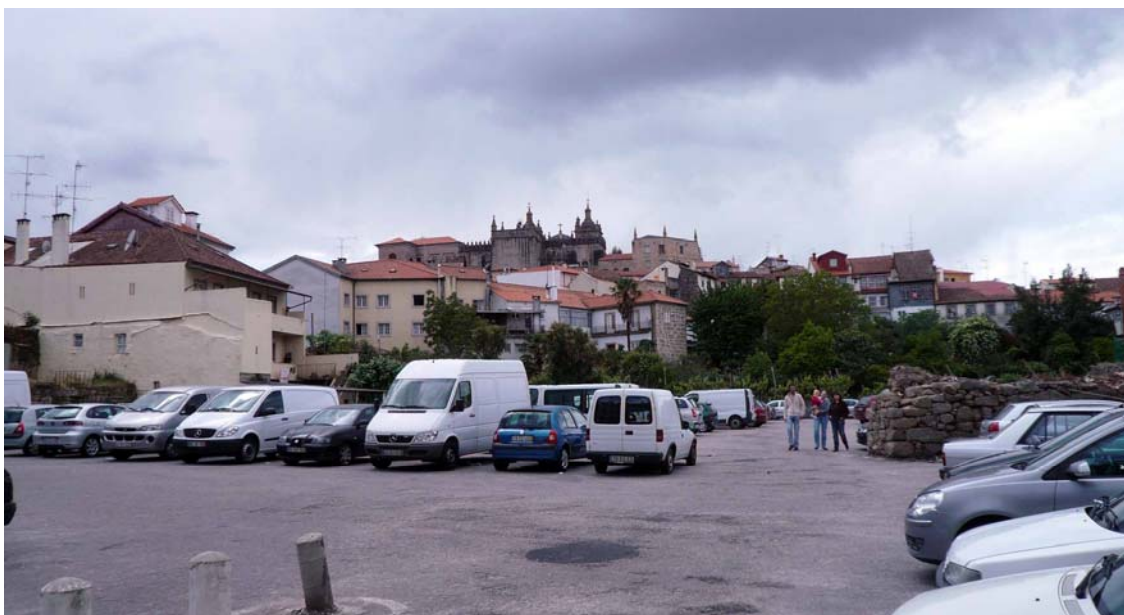
Fig. 8.20 | Parque de Estacionamento junto à Rua de Gonçálinho, a reabilitar

A actual zona de estacionamento, parque ao ar livre, junto à rua Capitão Silva Pereira, é um espaço com toda a potencialidade de reabilitação e enquadramento, introduzindo elementos arbóreos à magnífica vista que se têm sobre o conjunto monumental da Sé. A dimensão da área permite a criação de espaço habitacional e/ou equipamentos colectivos, espaços pedonais com algumas esplanadas integradas nas zonas verdes.

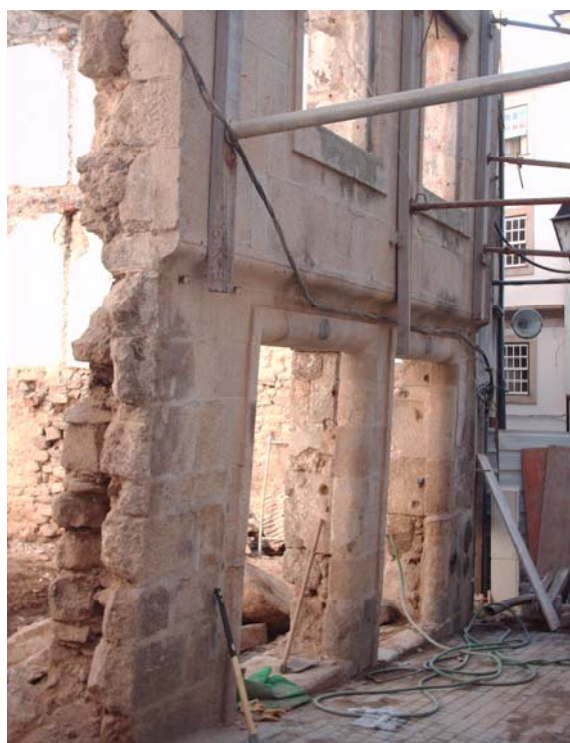
Fig. 9.1 | Renovação total do interior com aproveitamento da fachada de cantaria com desalinhamento perigoso

Em alguns casos, quando se defina a necessidade de desmontar elementos de cantaria cuja reaplicação se preveja, deve proceder-se a marcação das diferentes pedras, numerando-as por ordem sequencial de montagem.

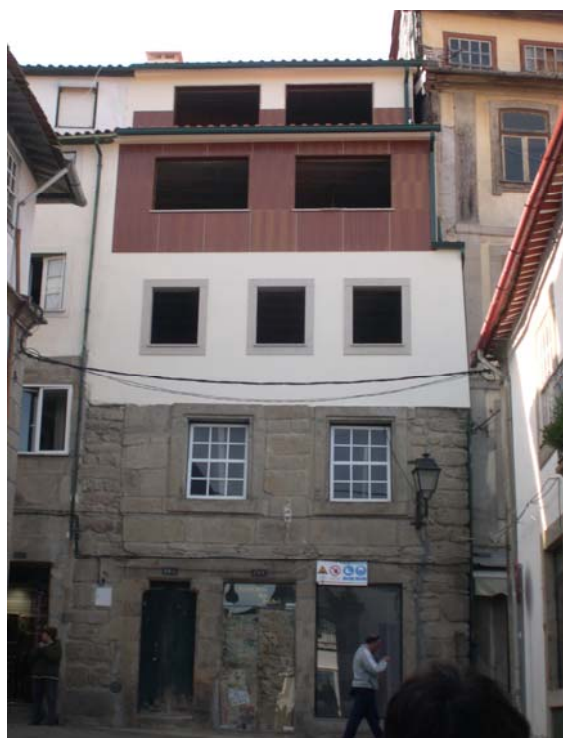
Fig. 9.2 | A preservação dos tipos de edifícios e a preservação da imagem urbana do Centro Histórico deve conduzir à elaboração de normas urbanísticas

A preservação dos tipos de edifícios e a preservação da imagem urbana do Centro Histórico, corrigindo transformações pontuais de menor qualidade desenvolvidas nos últimos decénios, devem conduzir à definição de um pequeno conjunto normas de cumprimento, suficiente claro a que deverá obedecer qualquer intervenção de reabilitação espacial e de imagem pública.

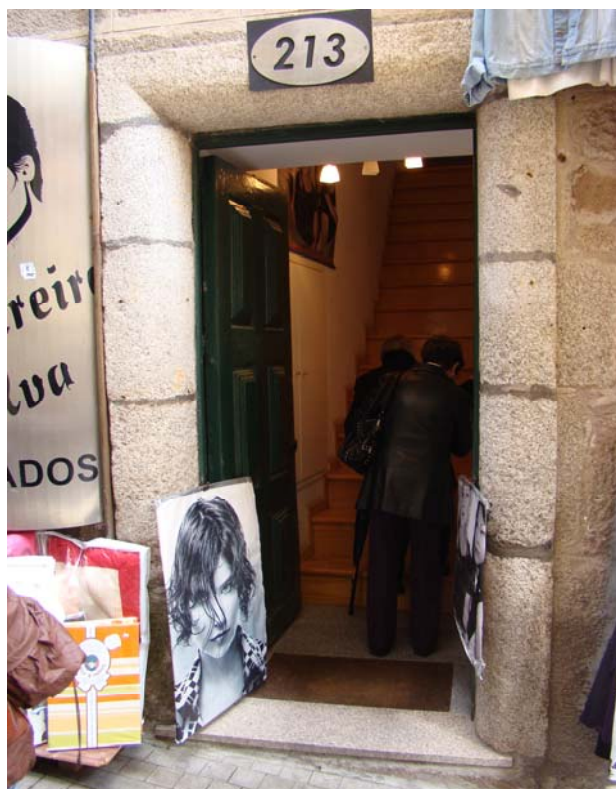
Fig. 9.4 | Pisos superiores com serviços com atendimento público e habitação, com o mesmo acesso não é positivo

Em geral as principais intervenções de transformação e adaptação, dos edifícios habitacionais mais comuns do Centro Histórico, para novas e distintas actividades, processam-se apenas nos pisos térreos. Em vários casos convivem, nos pisos superiores, serviços e habitação, com o mesmo acesso, contudo tal convivência não é muito positiva nomeadamente quando se trata de serviços com atendimento público e não há acesso vertical mecânico.

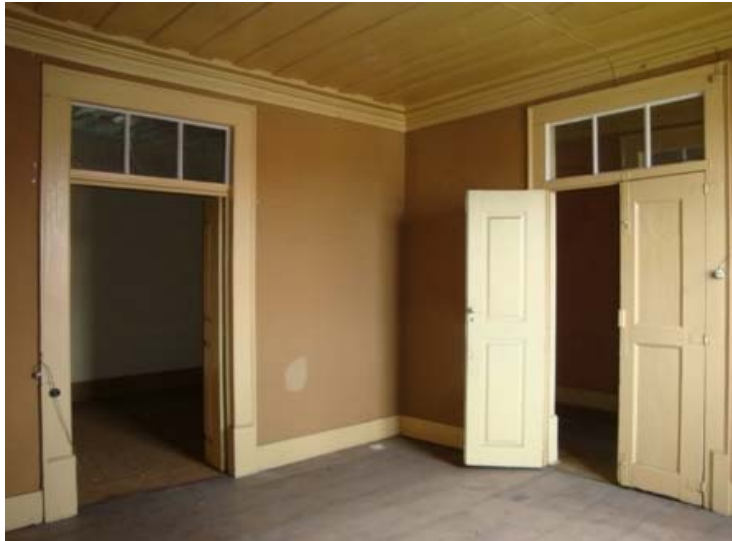
Fig. 9.7 | O princípio está criado há apenas que o ampliar para melhor conforto ambiental (ar, luz e espaciosidade)

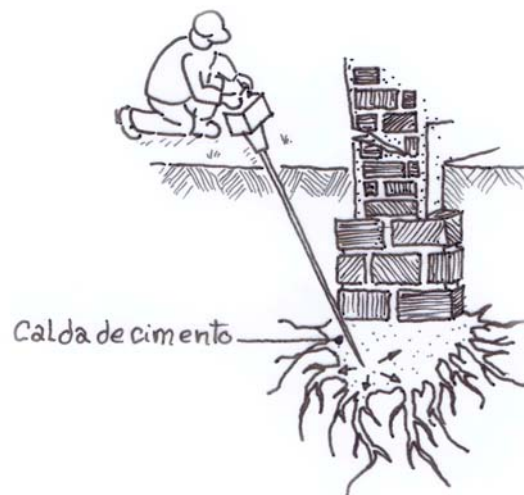
Fig. 9.8 | Esquema de injeção de calda de cimento para consolidação da camada de assentamento

Embora se presuma que as camadas de assentamento das fundações / alvenarias se concentrem em maciços rochosos graníticos, relativamente consolidados, a injeção de caldas de cimento no terreno [vd. Fig. 9.1] representa uma solução generalizada capaz de conferir maior capacidade de resistência e de rigidez ao solo. Mesmo sobre solos rochosos graníticos, esta solução poderá mostrar a sua eficácia no preenchimento de bolsas compreendidas nos núcleos graníticos, prevenindo-se assim prováveis assentamentos diferenciais ocorridos a este nível.

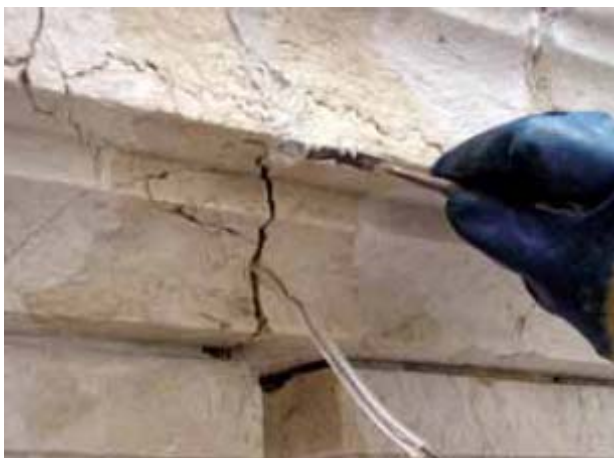
Fig. 9.11. a | Reparação localizada de elementos de cantaria

Fig. 9.11 | Acções de manutenção, conservação e protecção (extraído de [18, 20]):

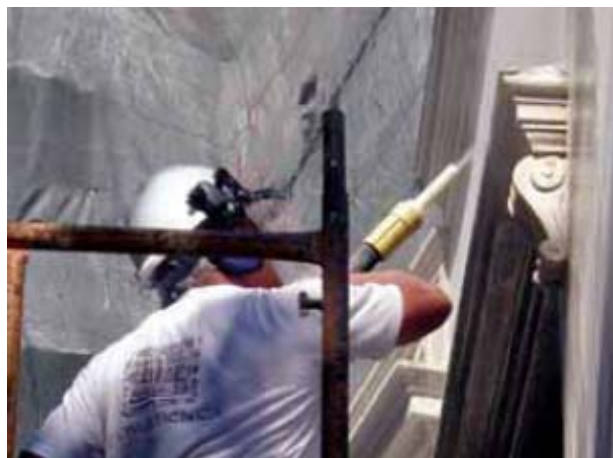
Fig. 9.11. b | Limpeza e tratamento de superfícies pétreas

As superfícies das paredes de alvenarias “boas”, integradas em fachadas essencialmente expostas, devem ser submetidas a tratamentos de limpeza e manutenção do material pétreo [vd. Fig. 9.4], sempre que se justifique pela evidência de sinais de deterioração por agressão ambiental ou outra. Estas acções devem ser cuidadas de forma a remover estratos de poluição e estagnar o prosseguimento dos seus efeitos nocivos.
