GUIA PARA A REABILITAÇÃO DO CENTRO HISTÓRICO DE VISEU

ÍNDICE

Capítulo 9 | Principais critérios técnicos para a reabilitação dos edifícios, *por António Reis Cabrita*

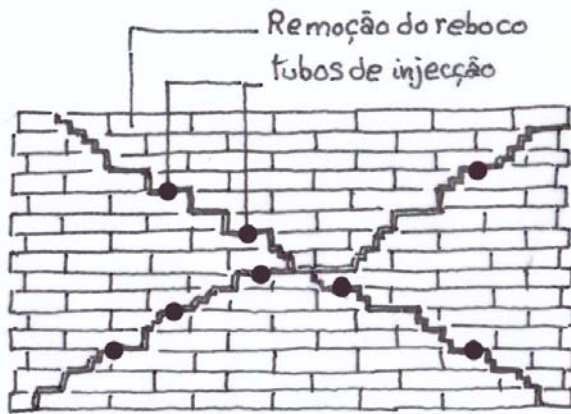
Fig. 9.14. a | Disposição dos furos para selagem das fendas

Fig. 9.14 | Reparação e consolidação por injeção simples de fendas, sem grampeamento (adaoptado de [21])

Esta técnica serve a colmatação de fendas e vazios existentes, para melhoria da resistência interna do material pétreo e, subsequente, consolidação da alvenaria [vd. Fig. 9.7]. As fendas devem ser fechadas com produtos seleccionados, em que, à partida, a experiência desaconselha a aplicação de argamassas de cimento [2]. O emprego de cal é, regra geral, o mais fácil e de resultados satisfatórios. Como outros exemplos, são sugeridos os seguintes produtos de injeção para a selagem das fendas e fissuras: calda de cimento estabilizada por bentonite ou cal; caldas de cimentos especiais; calda de silicato de potássio ou de sódio.

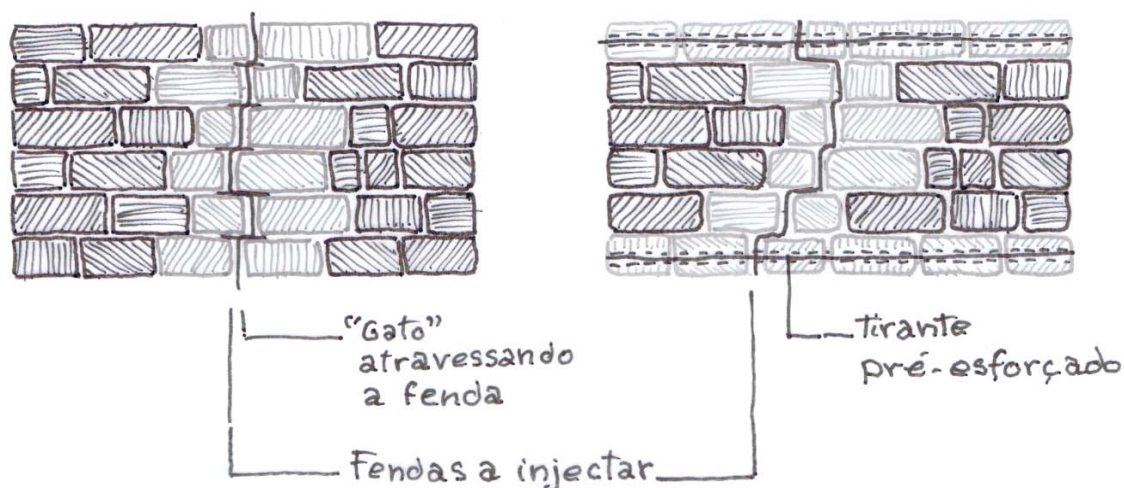
Fig. 9.15 | Reparação de fendas injectadas, recorrendo a gateamento, grampos e tirantes (adaptado de [2]):

O procedimento de interligação dos gatos sobre as paredes com espessura significativa pode tornar-se bastante complexo, ou mesmo a furação revelar-se inexequível por métodos correntes. Embora já se trate de uma técnica recomendada para alvenarias com certo grau deficitário, em alternativa, pode assegurar-se uma ancoragem suficiente de cada grampo individualmente.

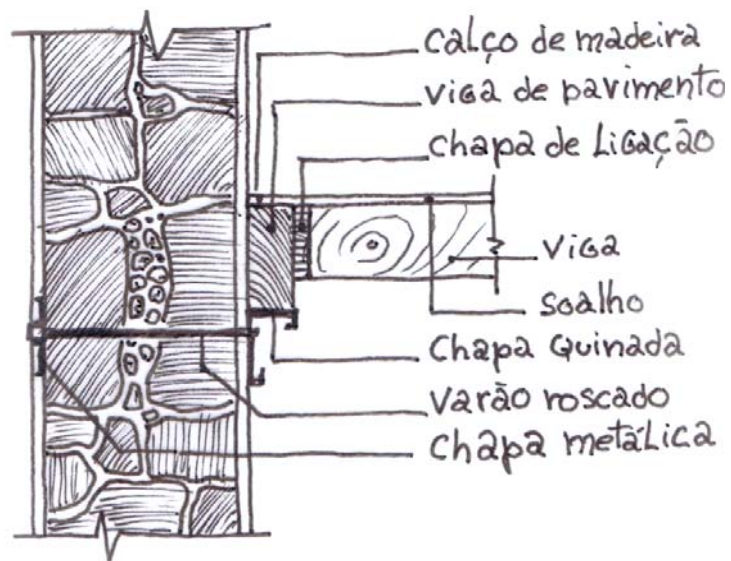
Fig. 9.16. b | Conector por fixação mecânica (adaptado de [7])

Fig. 9.16 | Conector por fixação mecânica (adaptado de [7])

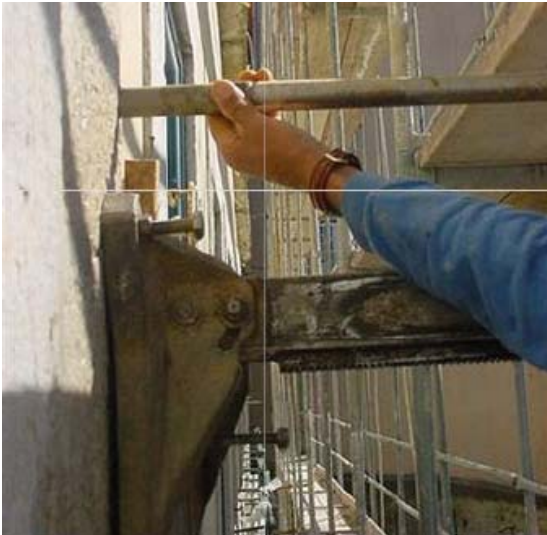
Fig. 9.17. a | Aplicação de pregagem (extraído de [13])

Fig. 9.17 | Reforço de alvenaria com pregagens e atirantamento:

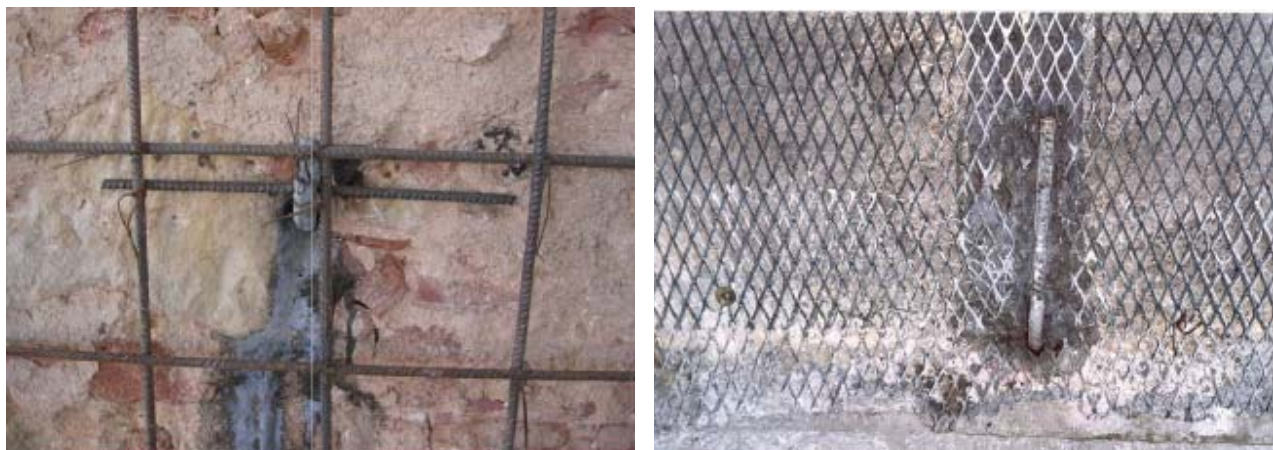
Fig. 9.20 | Exemplo da reparação de uma fenda com a técnica de recobo armado (adaptado de [21])

De forma a garantir que o reboco ou betão armado participe no reforço da parede e para melhorar a aderência à superfície de contacto será aconselhável a pregagem da armadura, se possível com elementos atravessantes – ancoragens ou conectores transversais [vd. Fig. 9.13], no mínimo com um comprimento igual a 50 % da espessura da parede, ligeiramente inclinados para boa selagem. Além disso, a inserção destes elementos, e.g. a meia altura das fiadas das malhas, confere maiores índices de ductilidade à parede, aumentando a sua capacidade para dissipação energia [11].

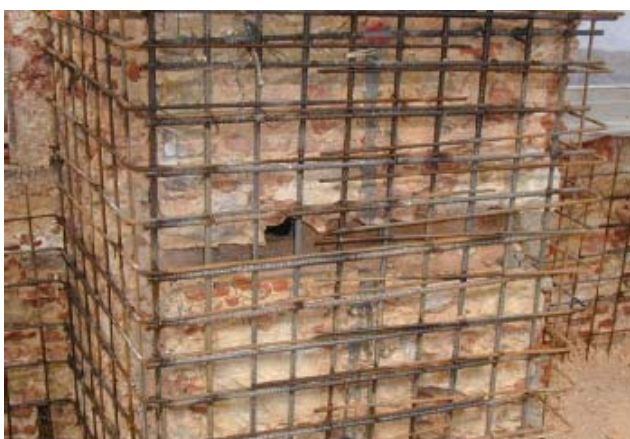
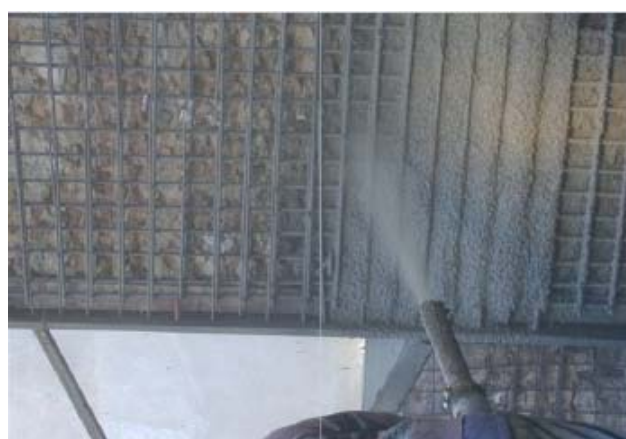
Fig. 9.21. a | Malha de armadura em varão

Fig. 9.21. b | Projecção de betão

Fig. 9.21 | Reforço de alvenarias com lâmina de betão projectado (extraído de [13]):

A aplicabilidade prática desta solução em paredes de alvenaria significa muitas vezes alterações arquitectónicas nos paramentos visíveis, implicando o recobrimento dessas superfícies. Outras dificuldades acrescem aquando da impossibilidade de execução do reforço, sobretudo pelo lado exterior da parede, perante a falta de espaço para criar uma sobreposição da mesma sem afectar a imagem estética do edifício. Neste sentido, deverão ser adoptados alguns procedimentos que minimizem, pelo menos, os

impactos gerados ou reduzam as dificuldades inerentes, não obstante a sempre desejável homogeneidade e simetria do reforço das paredes de alvenaria. Um exemplo será a aplicação de recobo superficial no paramento exterior, com características mecânicas semelhantes à alvenaria existente, “compensado” pela execução de uma camada de betão armado no lado interno, com aumento significativo da espessura. No fundo, estes casos práticos tornam-se mais complexos quando as paredes exteriores são ornamentadas com cantaria (e.g., guarnição de vãos), quase sempre mais salientes relativamente às zonas correntes das paredes. Perante tal facto, é sugerido na literatura especializada a necessidade de aprofundar a zona saneada, removendo o reboco em alguns centímetros, a argamassa de ligação e as pedras miúdas superficiais, no caso expectável de se tratar de alvenarias de pedra irregular.

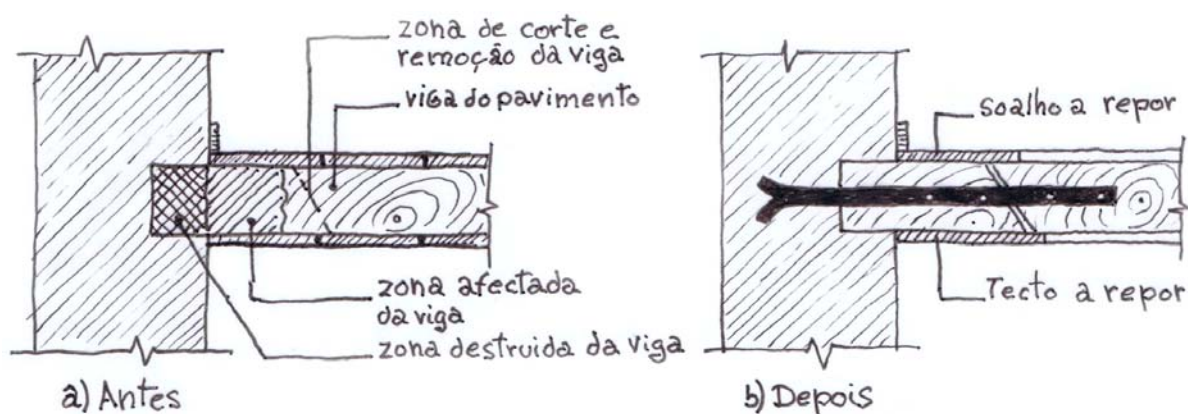
Fig. 9.22 | Esquema de remoção de viga de madeira de um pavimento, com substituição por peça idêntica do mesmo material, incluindo vergalhão metálico de reforço na ligação à parede na zona de encontro (adaptado de [2]):

Nas situações em que a inspecção e o diagnóstico iniciais apontem apenas para a necessidade de remover parcialmente alguma zona defeituosa, será prática reconhecida a sua substituição por uma peça lenhosa homóloga, como por exemplo a substituição de uma extremidade de uma viga de madeira apodrecida [vd. Fig. 9.15]. A ligação entre a viga existente e a nova componente deverá ser realizada por intermédio de chapas metálicas auxiliares, a colocar em cada uma das faces da viga, com um comprimento que assegure uma sobreposição ajustada, de pelo menos 20 cm, e com uma altura próxima da correspondente da secção da peça e espessura conforme a resistência dimensionada [2]. A ligação deverá ser feita por aparafusamento, recorrendo a parafusos de aço que devem atravessar integralmente a peça de madeira.

Trata-se de um técnica exigente de algum rigor construtivo com controlo de qualidade, no que respeita à sua essência – ligação aparafusada, além de ser necessário proceder ao escoramento do pavimento aquando do processamento desta operação. Deverá ser dada preferência pela integração de madeiras velhas, bem secas e de boa qualidade [2].

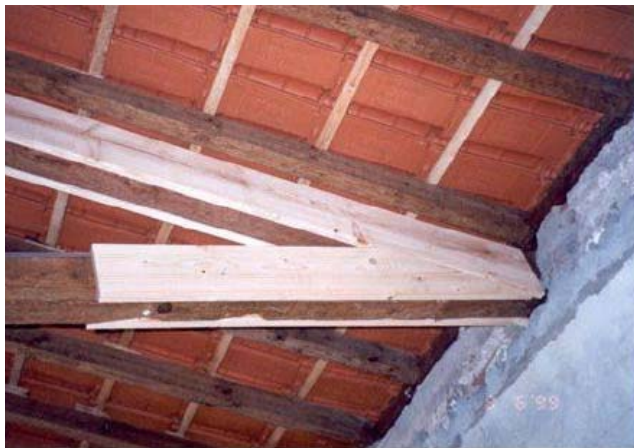
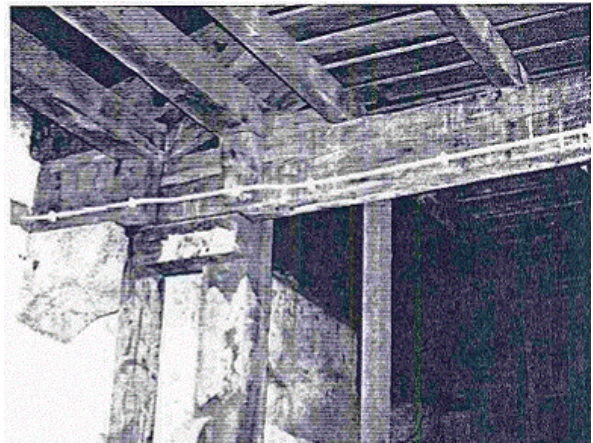
Fig. 9.26. a | Em estrutura de cobertura

Fig. 9.26. b | Em estrutura de pavimento de piso

Fig. 9.26 | Exemplos de reparações por empalmes laterais em estruturas de madeira (extraído de [14]):

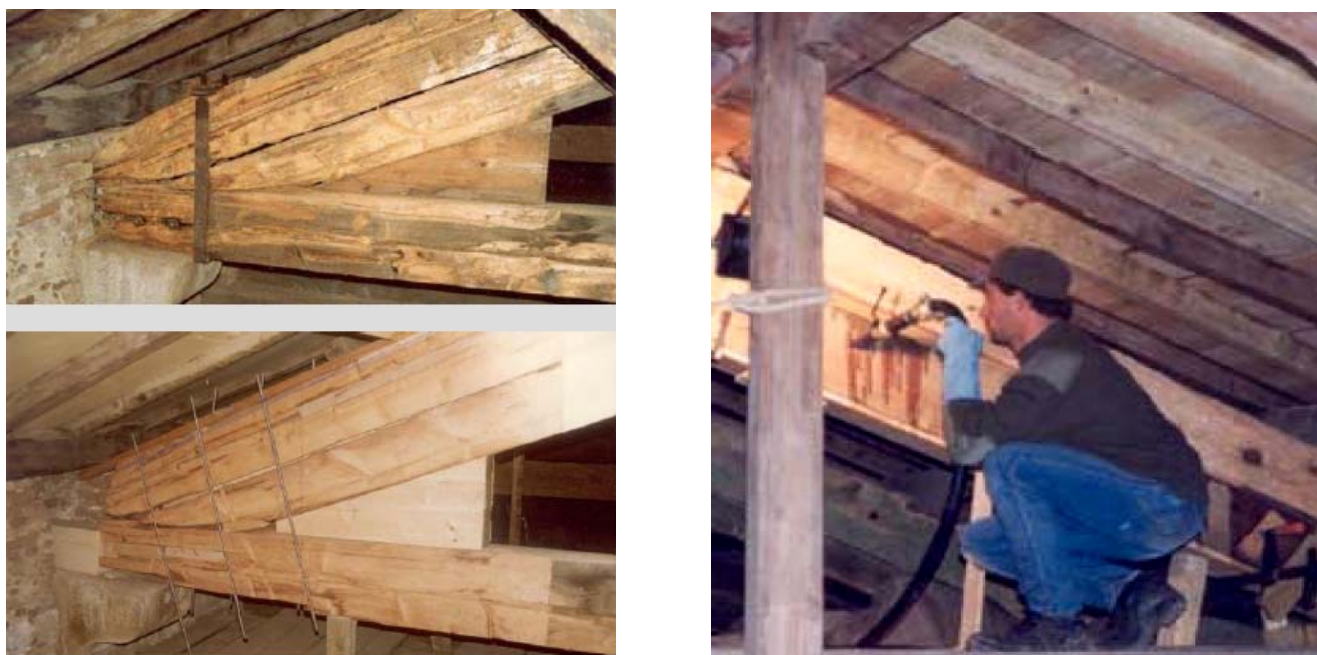
Figura 9.30 | Reparação, reconstituição e consolidação de zonas degradadas de peças de madeira em coberturas, com resinas injectadas, moldes de madeira, colagens, dispositivos de ligação, aparafusadores (extraído de [14])

Esta técnica revela-se de especial importância ao nível das coberturas, sendo precisamente nas zonas de ligação com as paredes resistentes, simples ou nos coroamentos e/ou frechais existentes, que se reparam

diversos problemas nos sistemas de apoios das vigas cujas extremidades carecem de intervenção. Esta temática será abordada especificamente mais à frente, no que respeita às ligações.

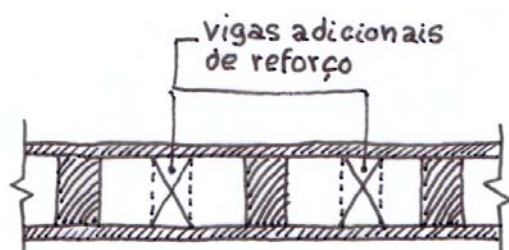
Fig. 9.32. a | Com novas vigas de madeira

Fig. 9.32. b | Com chapas e aparafusamento metálico

Fig. 9.32 | Esquematisação do reforço de resistência e rigidez de pavimentos de madeira (adaptado de [2, 14]):

Para solucionar as anomalias decorrentes do excesso de carregamento – deformabilidade, a colocação de novos vigamentos para o reforço das estruturas dos pavimentos representa uma hipótese viável. Esta solução traduz-se, não só, pelo aumento da capacidade resistente do pavimento como também pelo importante incremento dos níveis de rigidez.

Esta técnica de aplicação, corresponde à simples colocação de novas vigas de madeira [vd. Fig. 9.25 a)], dispostas paralelamente aos vigamentos existentes, de secção semelhante e com tipo de madeira em função das propriedades de resistência e de rigidez ajustadas ao novo nível de deformabilidade pretendido. Por razões construtivas e funcionais, a altura das novas vigas deverá ser igual às existentes, sendo a largura relacionada, também, com aquele índice referido, mas sobretudo inerente ao afastamento entre vigas, i.e., espaço disponível entre elas. Excepcionalmente, poderá recorrer-se a vigas de outra natureza, e.g., perfis

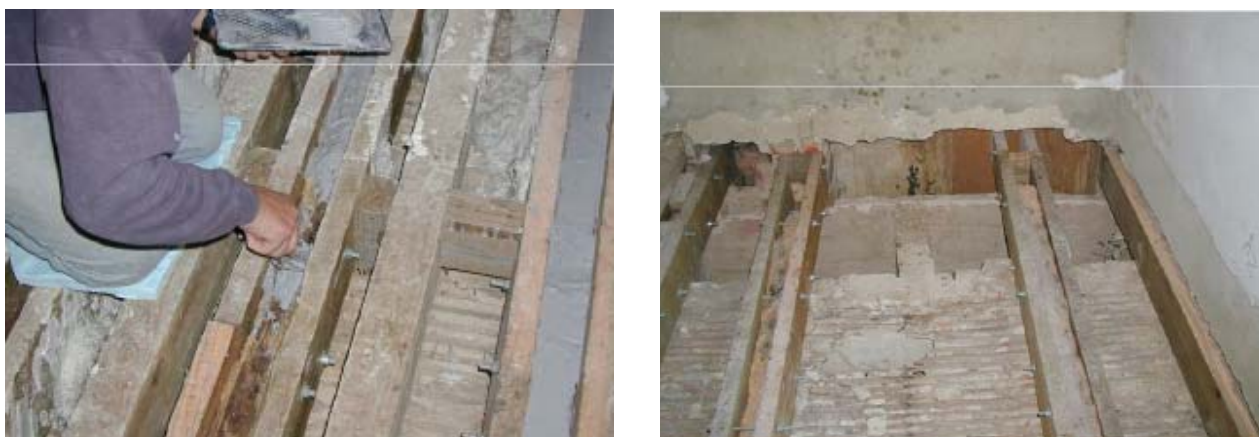
Fig. 9.33 | Exemplo de reparação e reforço de pavimento com novos vigamentos “artificiais” (extraído de [14]):

de aço estrutural, aço leve galvanizado, etc. ou ainda por intermédio de vigas “artificiais” de lamelados colados, não obstante da necessária verificação das ligações e garantia da compatibilidade com o existente.

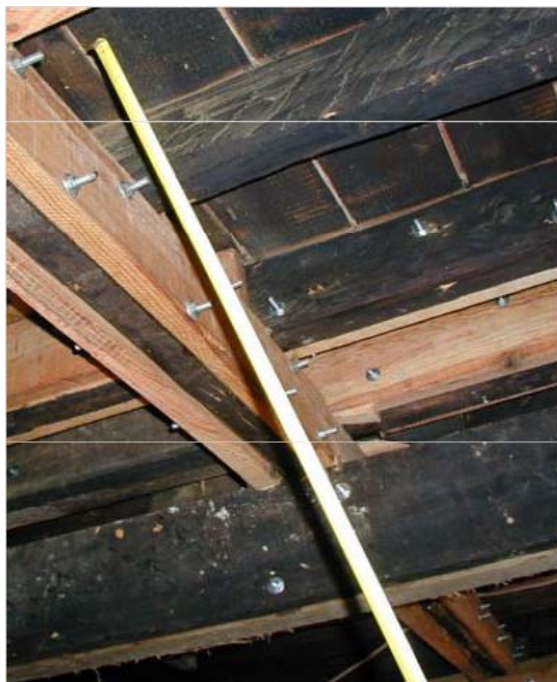
Fig. 9.35 | Exemplo de reforços com aumento das secções das peças estruturais com justaposição de elementos de madeira e metálicos (extraído [14])

No seguimento do contexto estrutural anterior, neste tipo de reforço a falta de capacidade resistente e de deformabilidade do pavimento não será compensada com a introdução de novos elementos, mas antes através do aumento da resistência e rigidez das secções das vigas existentes [3]. Este objectivo é alcançado com a aplicação de chapas metálicas ou perfis de aço ligados/pregados a esses vigamentos de madeira [vd. Fig. 9.25 b)]. Deste modo, constituem-se vigas mistas aço/madeira, devendo ter-se o cuidado de seleccionar a altura e a espessura das chapas e/ou perfis em função da nova secção – composta homogeneizada (relação 20:1 entre propriedades de rigidez de aço / madeira)

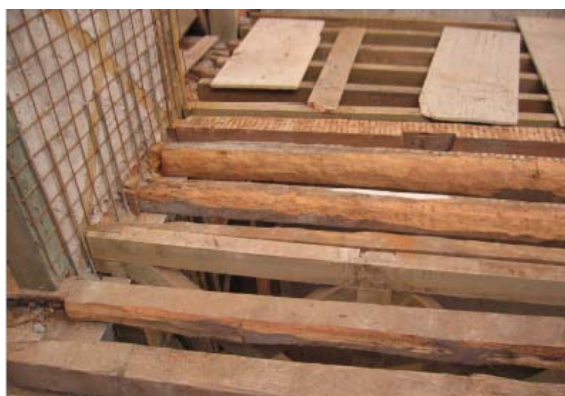
Fig. 9.37 | Exemplo da aplicação de pranchas de madeira (extraído de [14])

Uma das soluções simples consiste na pregagem de novas tábuas de solho sobre as estruturas dos pavimentos de madeira existentes [vd. Fig. 9.30]. Se aplicação for feita directamente sobre os soalhos antigos, sem a remoção destes, esta técnica pode tornar-se inexecutável caso os actuais pavimentos se encontrem manifestamente desnivelados, ou por razões de integração de cotas. Contudo, a maior solidarização planar e rigidificação da estrutura do pavimento é precisamente conseguida através da disposição das novas pranchas na perpendicular sobre o madeiramento existente. O reforço de estruturas de pavimentos com inserção de novos tarugamentos de madeira [vd. Fig. 9.31], e a sua activação com cunhas melhoram também o comportamento no plano do pavimento. Além disso, o reforço com ligações eficazes aos soalhos antigos, constituindo vigas de secção em T, representa também uma técnica possível quer para melhorar a capacidade de resistência e de deformabilidade, quer para melhor solidarização dos pavimentos de madeira.

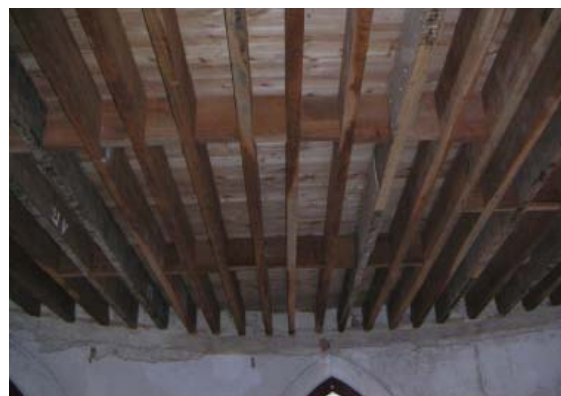
Fig. 9.38 | Exemplo de reforço com novos tarugamentos (extraído de [14])

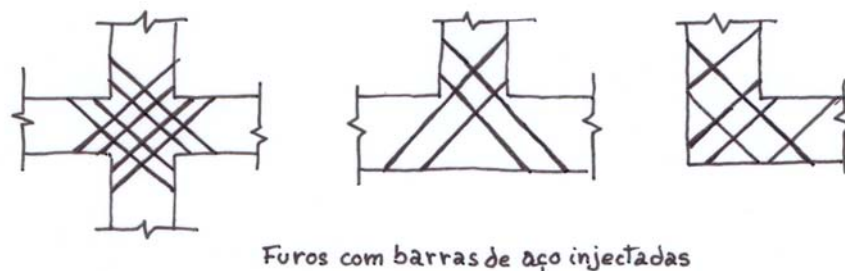
Fig. 9.40 | Esquemas de reforços de ligações entre paredes, com a introdução de tirantes curtos

O recurso a tirantes de ferro, curtos ou longos, embebidos e, eventualmente, ancorados nas alvenarias já foi referenciado em texto precedente (vd. ponto 9.4.3.3 E), como forma de consolidação da interligação entre paredes de alvenaria [vd. Fig. 9.33 e Fig. 9.34]. Estes poderão garantir compressões mais estabilizantes sobre as alvenarias caso se proceda à aplicação de pré-esforço.

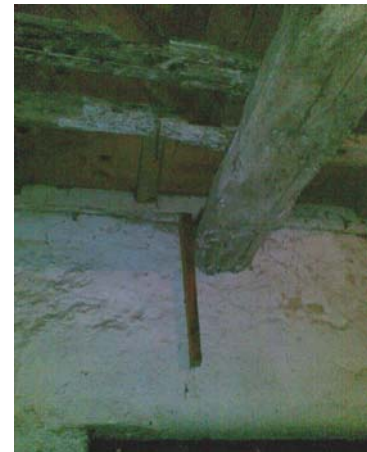
Fig. 9.43 | Pormenor da antiga ligação entre parede de alvenaria e pavimento

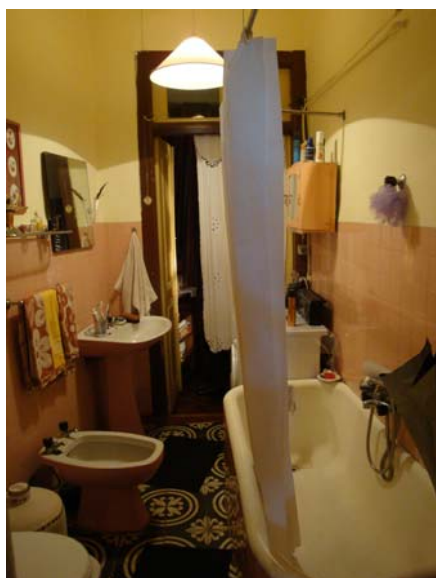
Fig. 9.51 | Este é um exemplo de reformulação espacial com substituição e divisão de compartimento interior para I.S.

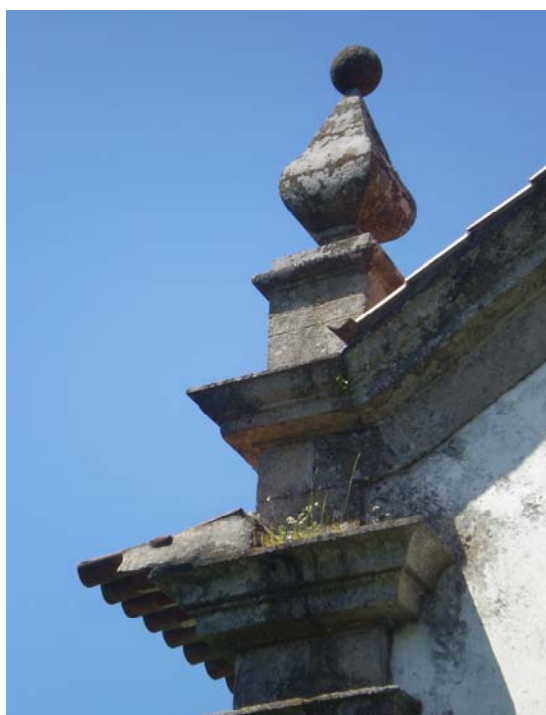
Fig. 9.53 | Todos os elementos horizontais salientes nas fachadas devem receber superiormente aplicação impermeabilizante

Zonas pequenas ou grandes mostrando o destacamento, ou a quebra, do revestimento devem ser receber remoção e limpeza seguida de reparação da parede antes de reposição de novo reboco similar ao anterior, com aplicação de rede ao longo da junção com o reboco vizinho. Todos os elementos horizontais salientes nas fachadas (designadamente em pedra ou betão, muitas vezes marcando os pavimentos) devem receber tratamento impermeabilizante ao longo da sua entrega nas paredes.

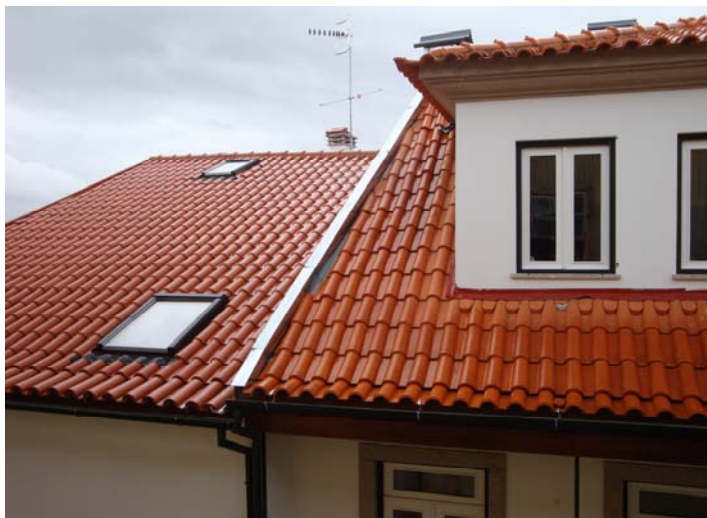
Fig. 9.56 | Nos edifícios correntes poderá recorrer-se, sempre que a substituição tenha que ser ampla, à aplicação de telhas de encaixe de canal e canudo, ou de aba e canudo

De facto, a aplicação tradicional de telha simples (telha lusa), sem encaixe, dos tipos referidos, apresenta hoje alguns problemas quanto à durabilidade da solução, atendendo a que, geralmente, esse revestimento foi aplicado sobre estruturas de madeira antigas, adaptando-se bem às deformações geométricas que estas estruturas sofrem e que também se verificam no Centro Histórico. Em edifícios de especial valor pode e deve encarar-se a reposição das telhas antigas em falta por outras idênticas ou similares, mas com todos os cuidados de fixação, nomeadamente de fixação das telhas às estruturas e das telhas umas às outras, o que é dispendioso. Telhas antigas planas (ou também designadas de tipo “Marselha”), modelos que hoje dificilmente se encontram exactamente iguais para bom encaixe, levam a substituições totais, que em princípio seriam desnecessárias. Nos edifícios correntes poderá recorrer-se, sempre que a substituição tenha que ser ampla, à aplicação de telhas de encaixe de canal e canudo, ou de aba e canudo, conseguindo assim uma imagem o mais similar possível à que dão as telhas simples.

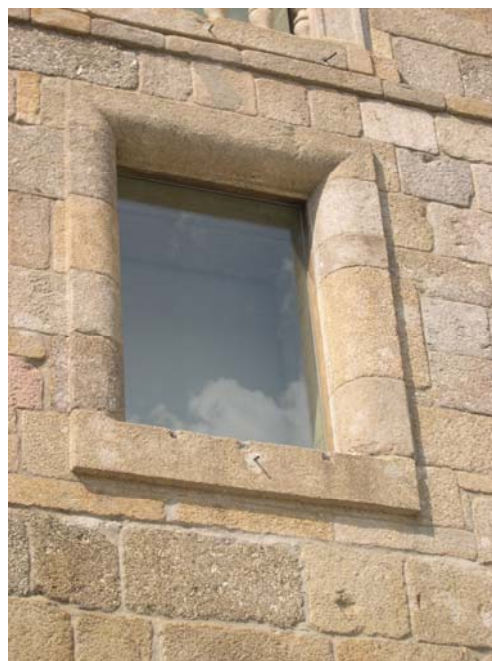
Fig. 9.58 | Desenho actual, não incoerente no Centro Histórico e propiciador de mais luz no interior (Museu Grão Vasco)

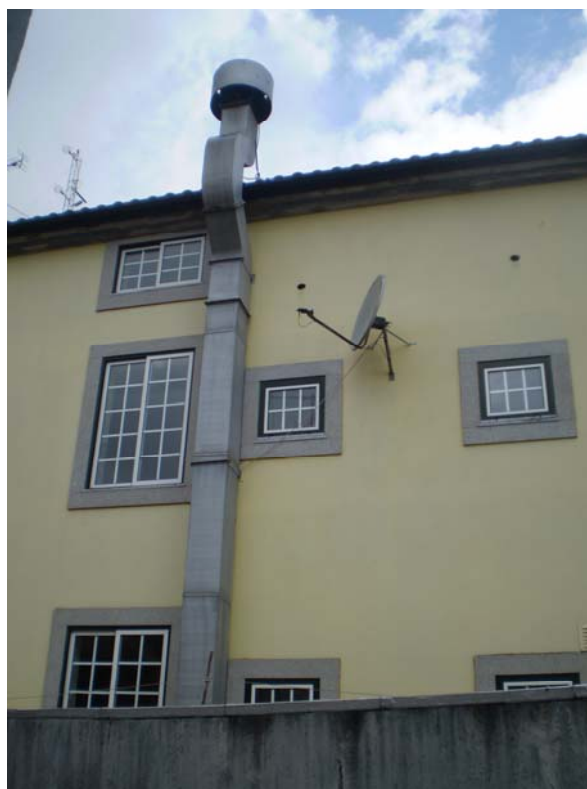
Fig. 9.59 | Quando tenham de existir estes ductos em edifícios mistos deverão ter isolamento sonoro adequado e garantias de corta fogo

Verifica-se, por vezes no Centro Histórico, a existência de espaços ou dispositivos do tipo poço, ou ducto, nomeadamente associados a serviços existente no rés-do-chão, cujo funcionamento implica a propagação de ruído algo intenso para os espaços habitados vizinhos. Desaconselha-se a existência de locais deste tipo em edifícios de habitação. Quando tenham de existir, deverão ter envolventes e elementos resilientes separadores da construção principal que permitam assegurar um isolamento sonoro adequado e sem soluções de continuidade, e com garantias de corta fogo adequadas, por ex.º nunca um pavimento de madeira poderá separar um alojamento de um local desta natureza.

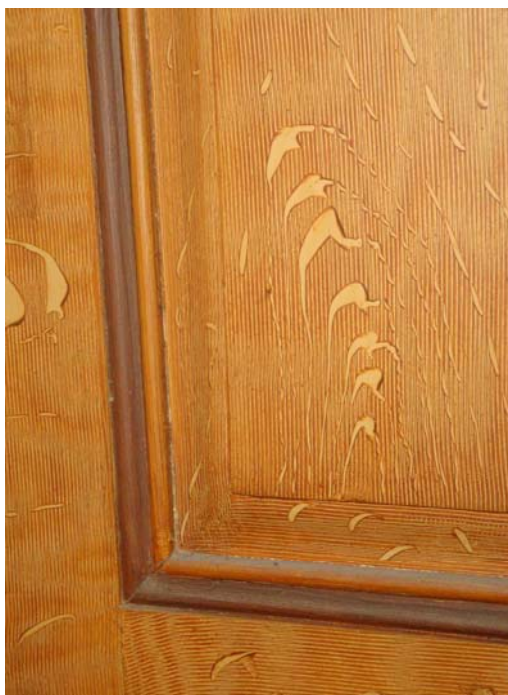
Fig. 9.61 | Entre os produtos que dão um acabamento opaco há as técnicas mistas decorativas opacas que reproduzem a imagem da madeira

Entre os produtos que dão um acabamento opaco existem à disposição vários tipos de esquemas de pintura como o referido em c.1) do ponto 9.8.5), e ainda há as técnicas mistas decorativas opacas que reproduzem a imagem da madeira.

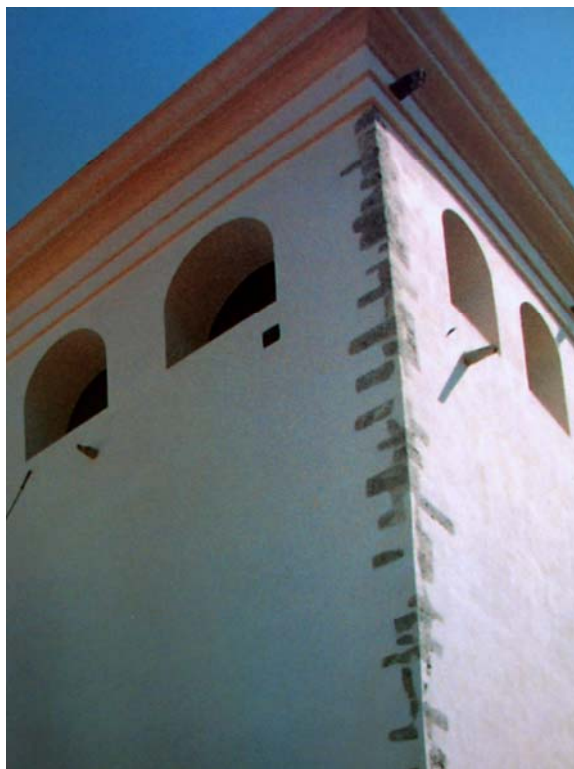
Fig. 9.62 | Argamassas de cal sobre alvenarias de pedra é uma solução correcta desde que bem aplicada (Torre do Relógio - Santarém)

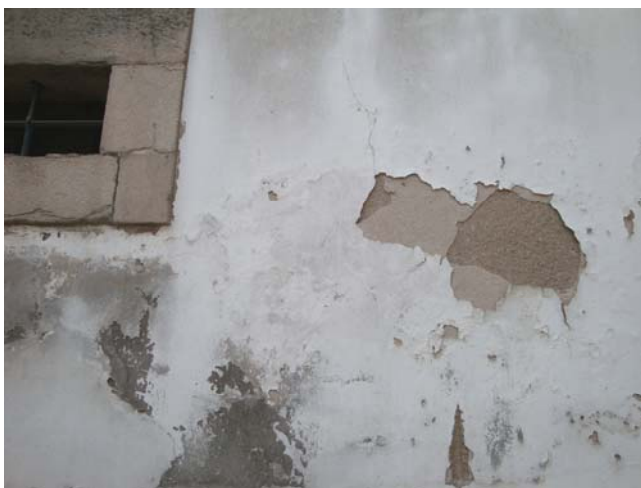
Fig. 9.63 | Reboco com problemas que repele o barramento de cal mas o esboço com cimento repele a tinta

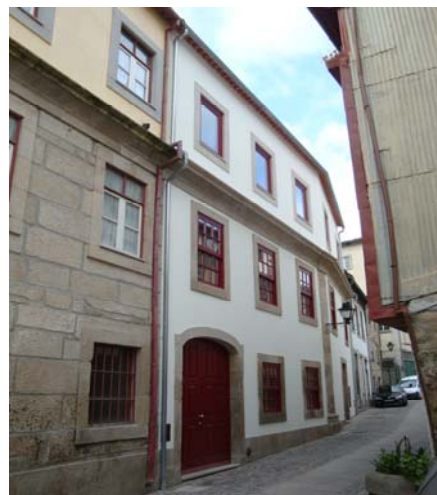
Fig. 9.64 | Na reabilitação mais recente foram recolocados os revestimentos de argamassas, com vantagens diversas

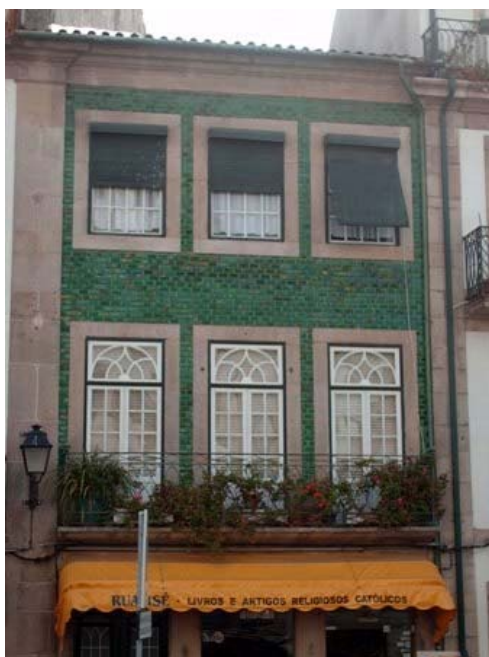
Fig. 9.65 | Os azulejos em Viseu são essencialmente da transição séc. XIX-XX por vezes em edifícios mais antigos

As principais patologias verificadas são quedas, com ou sem quebras, de peças, ou partes de peças, ou apenas do vidrado de peças a que se seguem deteriorações da estampilha ou ainda da “bolacha” que serve de base a esta. Para estas patologias em azulejos correntes, nomeadamente de produção industrial novecentista há que proceder à remoção das peças deterioradas ou soltas (detectadas por inspeção mecânica, pelo ruído ao toque), ou pela remoção da totalidade do conjunto caso as patologias sejam extensas e tal seja possível sem danos significativos nas peças aderentes. A remoção deve ser feita cuidadosamente pelo tardoz peça a peça. Nesta altura deve verificar-se se se confirma, ou não, eventual causa das patologias na falta de estabilidade geométrica da parede de assentamento que, no caso de tal se confirmar, não dever ser repostos o painel enquanto a causa de tais deformações não for eliminada. A base de assentamento e os restos das pasta de aderência devem em seguida ser limpas e removidas as partes pouco consistentes nos sítios da peças retiradas, ou tal pode conduzir à remoção total do painel se se verificar que há grave perda de consistência da base, ou da referida pasta, em curso de forma progressiva. Haverá então que reconstruir a base de argamassa (reboco) reaplicar as peças soltas com pasta aderente, tradicional ou não tradicional (por ex.º do tipo cimento cola), contudo verificando com técnicos especializados a compatibilidade, essencialmente química e mecânica, entre a peça, a base e a pasta aderente ou a cola. Nomeadamente há que atender à exposição do painel aos agentes climáticos e às tensões que estes podem gerar (por ex.º numa fachada exposta a poente). Na reparação ou substituição da base podem-se gerar retracções que devem ser acauteladas e, em caso afirmativo, deve aguardar-se o período de retracção antes da reaplicação das peças. Finalmente, devem-se proteger as bordaduras dos painéis com elementos de remate, ou encabeçamento, onde antes estes não existiam, nomeadamente no topo superior dos painéis.

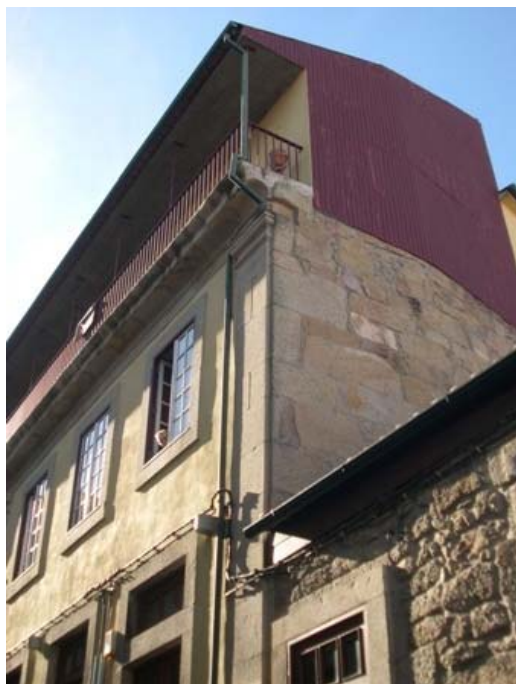
Fig. 9.67 | Os revestimentos de chapa ondulada correspondem à solução de parede exterior delgada e leve usada em pisos superiores nomeadamente os obtidos por acrescentos em estruturas mistas

Os revestimentos de chapa ondulada correspondem à solução de parede exterior delgada e leve usada em pisos superiores nomeadamente os obtidos por acrescentos tendo estruturas mistas ou de tabique em fachadas e empenas. O revestimento de chapa de aço zincada ou de chapa de zinco é uma solução eficaz ainda que com aspecto discutível mas recuperado pela arquitectura contemporânea. Estas chapas apresentam patologias pontuais de rotura das fixações, amolgadelas e degradação da pintura. A sua reparação na maioria dos casos não se justifica economicamente quando se pretenda manter a sua imagem uma vez que é um material de custo módico e de boa qualidade uma vez que é utilizado na construção de edifícios industriais e comerciais.

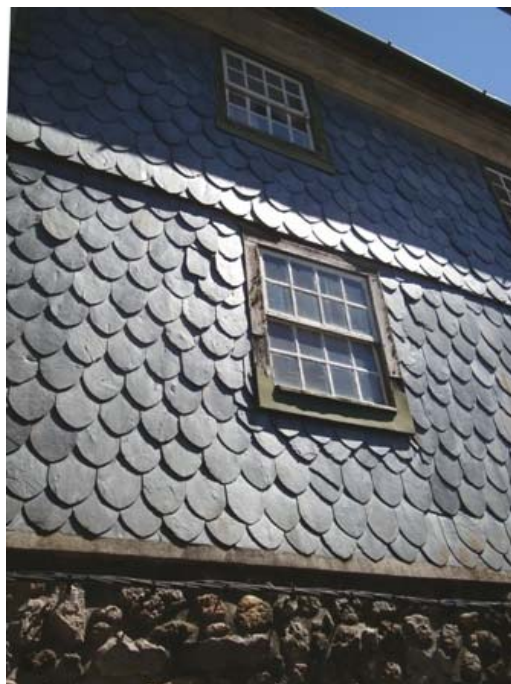
Fig. 9.68 | Os revestimentos de soletos de ardósia são usados também sobre paredes de pisos superiores leves e encontram-se em geral em bom estado

Os revestimentos de soletos de ardósia são usados para os mesmos fins que os acima referidos para as chapas onduladas. A sua reparação é mais difícil devido à obtenção deste tipo de material mas principalmente devido à falta de mão-de-obra especializada na sua aplicação. Geralmente estes revestimentos encontram-se degradados devido ao apodrecimento das estruturas de fixações dos soletos mas, mesmo assim, as deficiências encontradas em muitos casos são pontuais. Portanto manutenção da solução é cara um pouco difícil, mas perfeitamente exequível, contudo pode ser encarada a sua substituição pela solução da chapa ondulada.

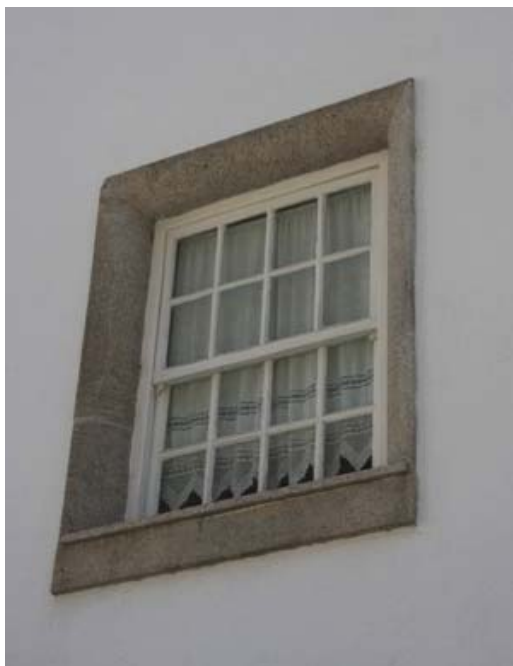
Fig. 9.71 | O caixilho de madeira é a solução tradicional e integrada com pinázios muito delgados

- caixilharia de madeira de tipo igual, ou superior, ao original e com desenho semelhante, ou igual se possível, ao a original;
- caixilharia de alumínio lacado com composição, perfis e cores adequados a uma intervenção em Centro Histórico e particularmente no caso de Viseu às janelas de guilhotina de cor branca com pinázios internos muito esbeltos embora suportando vidros duplos. A caixilharia em PVC dificilmente se adequa ao desenho tradicional do Centro Histórico, nomeadamente de janelas, mas adequa-se quando haja uma substituição total dos vãos com um novo desenho mais simplificado. Nestas situações deve prever-se a substituição dos vidros simples por vidros duplos. Neste tipo de caixilharia deverão ser recusadas as soluções correntes de alumínio anodizado, cuja existência se verificou no Centro Histórico há uns anos com alguma expressão.

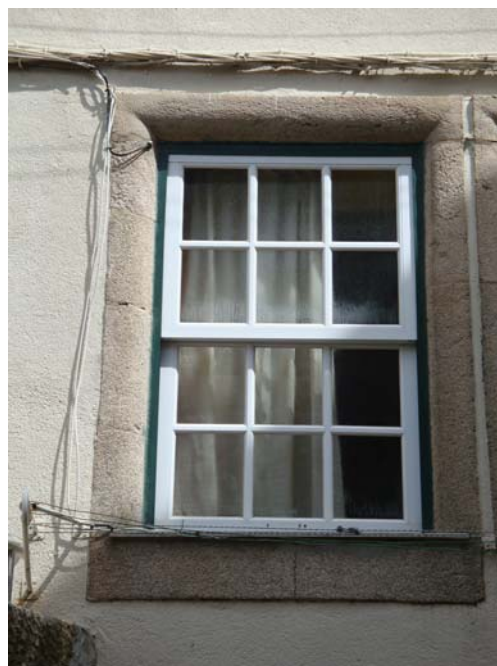
Fig. 9.72 | Hoje é possível realizar caixilhos em alumínio lacado com boa adaptação ao modelo antigo

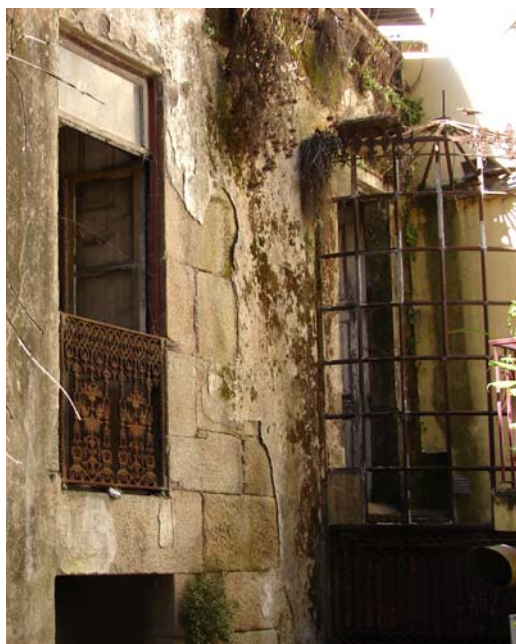
Fig. 9.73 | Estes caixilhos de aço apresentam perfis mais esbeltos e uma imagem adequada à idade dos imóveis

A caixilharia de aço perfilado geralmente usada no Centro Histórico em varandas envidraçadas, necessita de reparação nas zonas oxidadas e posterior repintura em conformidade com os seguintes procedimentos. Estes caixilhos apresentam perfis mais esbeltos e uma imagem adequada à idade dos imóveis e portanto deve-se de preferência manter o mesmo tipo em de caixilho. Contudo é também bem aceitável a substituição de caixilhos muito degradados por outros novos em alumínio lacado. Em ambos estes casos deve-se substituir os vidros normais por vidros duplos e prever sistemas de protecção solar.

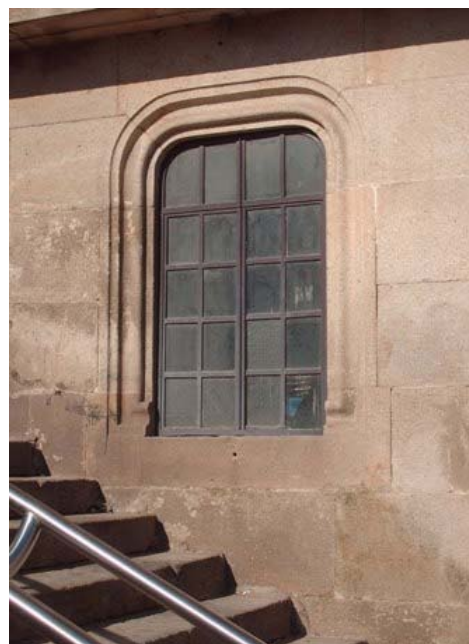
Fig. 9.74 | Recentemente ainda se usam estes perfis de aço por ex.º por razões de alguma segurança

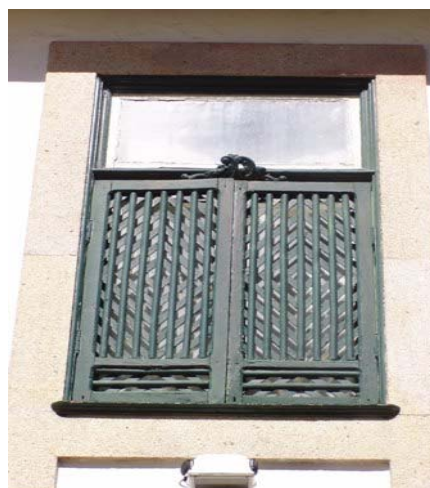
Fig. 9.78 | Solução também pouco habitual e que se verifica em centros históricos de norte a sul

Na reabilitação dos edifícios deve assegurar-se sempre que possível a manutenção das persianas de madeira. Se houver que escolher como material o PVC deve-se optar pela régua mais estreita e eventualmente tomar medidas para conseguir uma cor consonante com as persianas tradicionais utilizadas no Centro Histórico.

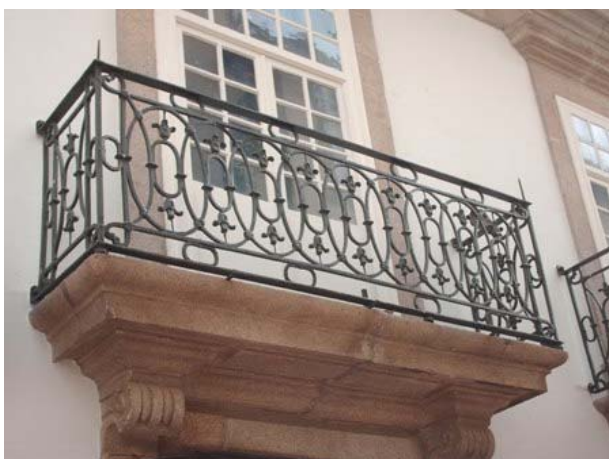
Fig. 9.79 | Guarda de aço laminado reabilitada

As guardas de varandas de ferro fundido que apresentam oxidações geralmente apenas superficiais podem ter um tratamento simples de limpeza, aplicação de primário e pintura de esmalte tal como foi referido em 9.7.2), alínea b). Contudo este tipo de guardas apresenta, por vezes, quebras que são de reposição quase impossível, restando a hipótese de substituição total que é muito cara e só se justifica para património de especial relevância, ou então quando a substituição for numerosa.

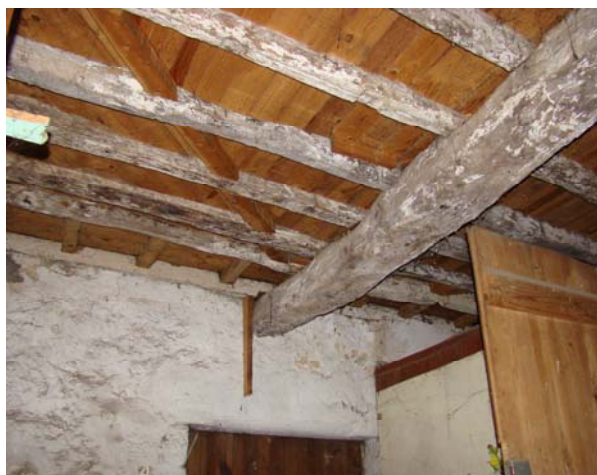
Fig. 9.81 | Substituição de soalho por outro por similar mantendo a estrutura que estava em boas condições

Frequentemente observa-se que os pavimentos de soalho dos edifícios do Centro Histórico têm um grau de degradação similar à dos edifícios onde estão inseridos. Apresentam geralmente empenos, desprendimentos, fissuras e deformações localizados(as), fruto do uso, de lavagens e de movimentos com origem nas estruturas de madeira do pavimento ou das paredes onde estas se firmam. Quando se trate de situações que não obriguem a substituição dos elementos estruturais, o problema pode ser resolvido através da desmontagem do soalho nas zonas afectadas, seguida do desempenamento das madeiras e do nivelamento dos soalhos através da fixação de calces de madeira seleccionada e tratada, sobre as quais se colocará de novo, as tábuas levantadas.

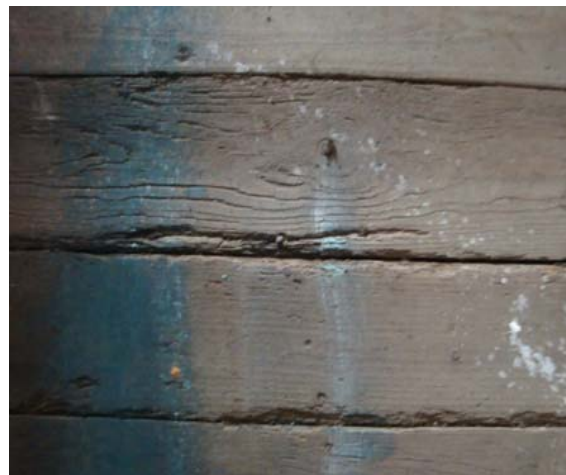
Fig. 9.82 | Características de um soalho que não tem recuperação, salvo se se justificar o elevado trabalho de desbaste

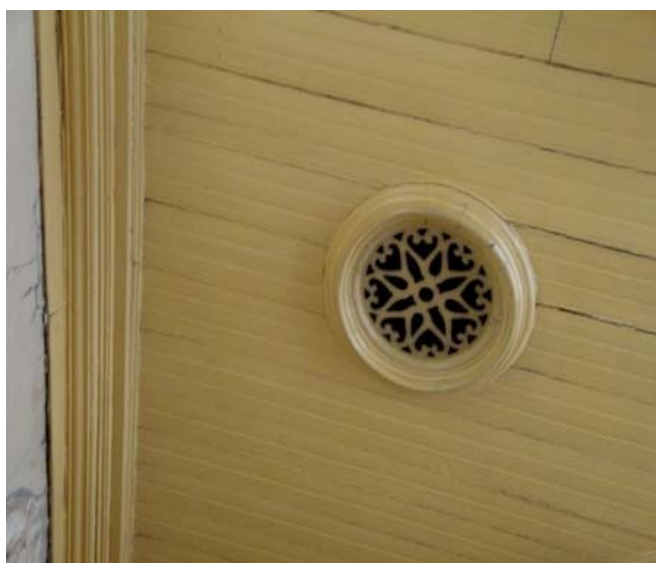
Fig. 9.83 | Tecto falso de madeira pintada e ventilada, razoavelmente bem conservada

As soluções mais vulgares de tectos correspondem a tectos falsos, associadas a pavimentos de madeira, são as que correspondem a forros à base de pranchas de madeira ou contínuos à base de gesso aplicado sobre fasquiado de madeira, com ou sem argamassa de cal e areia. Posteriormente usou-se o sistema de placas de gesso suspenso da estrutura do pavimento (estafe).

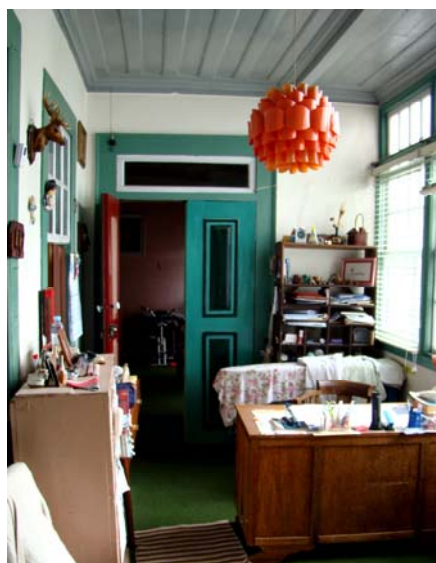
Fig. 9.84 | Tecto falso de tábuas pintadas, bem conservado em ambiente residencial

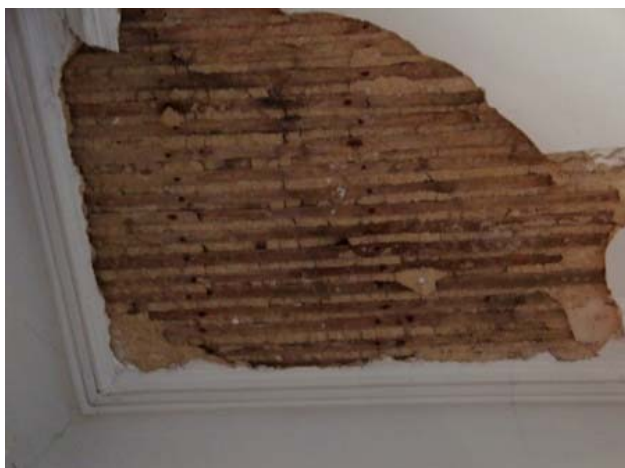
Fig. 9.85 | Tecto falso de gesso sobre fasquiado de argamassa de cal a reparar com os mesmos materiais

Far-se-á a reparação dos tectos fissurados usando técnicas tradicionais, quando não se observem deformações exageradas, caso em que se procederá à substituição local ou geral.

A reparação de áreas limitadas de tecto em que o suporte do revestimento - fasquiado de madeira, em geral - não esteja deteriorado será feita por remoção das zonas fissuradas ou desagregadas, seguida de reparação da espessura de revestimento, usando massas de cal e areia e de cal e gesso.

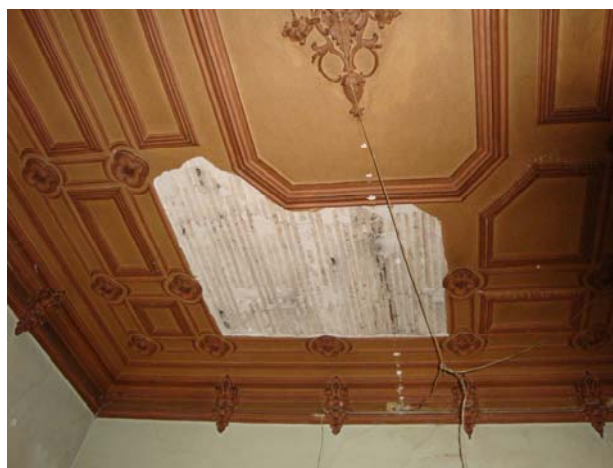
Fig. 9.86 | Tecto falso de estuque sobre fasquiado com molduras de gesso e pintura a reparar e acabar com nova pintura geral

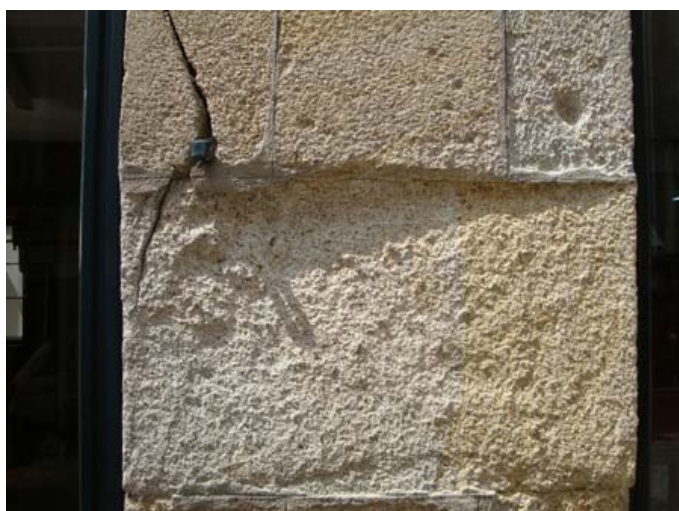
Fig. 9.87 | Exemplo de desagregação que apresentam alguns tipos de granito e que afectam especialmente os revestimentos pela sua reduzida espessura o que não aqui o caso

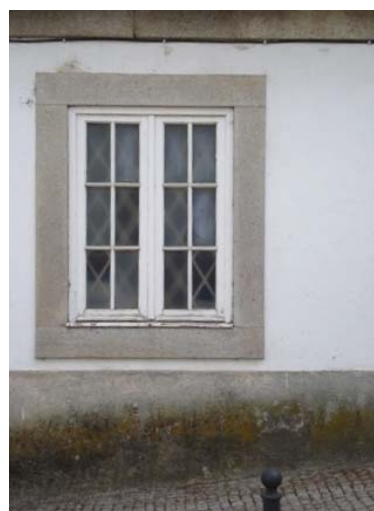
Fig. 9.88 | Peças de grande dimensão em socos são em princípio de revestimento para sofrer ataques como estes da imagem

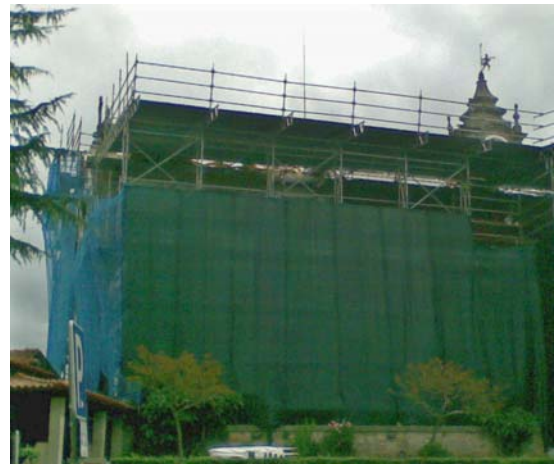
Fig. 10.1 .b | Cobertura metálica provisória

Fig. 10.1 | Aplicações de elementos leves em coberturas

Como princípio, a cobertura provisória só deverá ser considerada para intervenções de nível médio e profundo, sob quaisquer tipologias construtivas. Desse modo, após se verificar a exigência da sua colocação, é necessário considerar os trabalhos de fornecimento dos materiais, incluindo montagem e desmontagem de estrutura [14]. Das várias possibilidades aplicativas em coberturas, será sempre desejável recorrer a sistemas estruturais eficientes e sustentáveis no contexto da reabilitação urbana, nomeadamente aplicando elementos de carácter quer uni quer bidimensional de natureza metálica, em aço galvanizado de baixa densidade, ou recorrendo, por exemplo, a elementos compósitos pultrudidos em GFRP [vd. Fig. 10.1 a) e b)].

Em todos os níveis de intervenção e tipologias poderá ser aplicada a montagem de andaimes e oleados de protecção contra a queda de objectos, desde que obra em causa tenha algum tipo de intervenção nas fachadas, empenas e paredes-mestras [vd. Fig. 10.1 b) e Fig. 10.2].

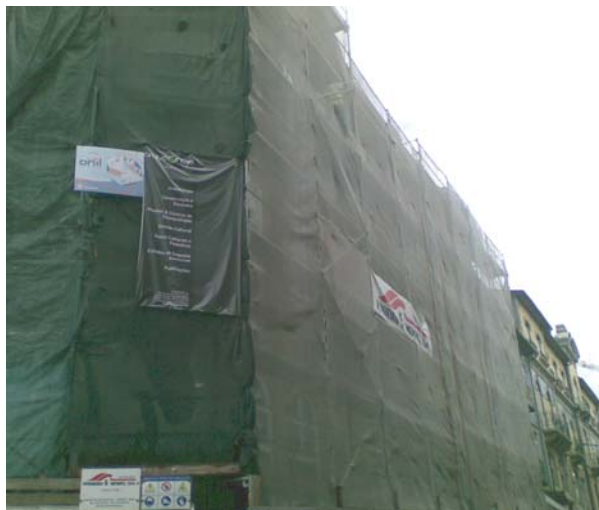
Fig. 10.2 | Andaimos e oleados de protecção

Esta actividade deve considerar o fornecimento, montagem e desmontagem dos materiais e o custo correspondente vai estar relacionado com a área de fachada e com o tempo da obra, uma vez que este material é habitualmente alugado, devendo ser devolvido no final da obra.
