GUIA PARA A REABILITAÇÃO DO CENTRO HISTÓRICO DE VISEU

ÍNDICE

Capítulo 9 | Principais critérios técnicos para a reabilitação dos edifícios, *por António Reis Cabrita*

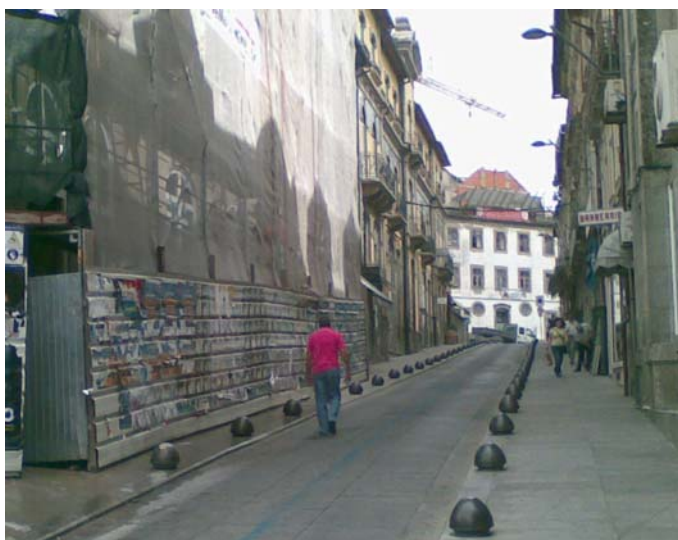
Fig. 10.3.a | Conflito via pública vs estaleiro – vedação

Fig. 10.3 | Dificuldades e condicionalismos da implantação do estaleiro:

Como facilmente deduzido, as condições de implantação, organização e gestão do estaleiro em obras de reabilitação são particularmente delicadas quando comparadas com as verificadas em obras de raiz. De um maneira geral, tal organização acaba por se deparar com impactos de diversa natureza, por exemplo humana e ambiental. Sublinham-se as restrições provenientes da eventual presença de ocupantes durante as obras [vd. Quadro 10.2], da dificuldade do transporte de materiais para a obra, da necessidade de remoção dos resíduos, da limpeza de lamas e poeiras geradas, e o conflito com os tráfegos rodoviários e pedonais locais [1, 2, 3, 9, 10, 12]. Além disso, nunca será de descurar a interferência causada na vida quotidiana dos residentes vizinhos ao local das obras [vd. Fig. 10.3 a)], devido à incomodidade e insegurança que essas podem causar.

Acessos e Circulação | a ocupação do espaço público pelo estaleiro afecta a circulação em segurança dos transeuntes [vd. Fig. 10.3 a)], agravada pela representatividade turística que os centros históricos auferem por excelência. A delimitação do estaleiro não deverá, por exemplo, criar restrições à circulação rodoviária dos transportes públicos / colectivos. Deverá, sempre que possível, compatibilizar-se a circulação pedonal e rodoviária com a execução e o desenvolvimento das actividades construtivas decorrentes.

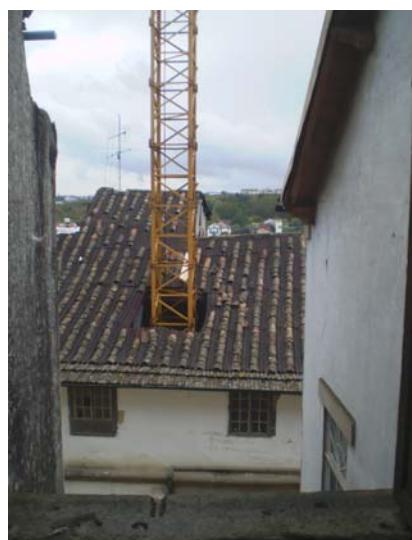
Fig. 10.3.b | Restrição no equipamento de elevação de cargas

Equipamentos de Movimentação de Cargas | a limitada acessibilidade aos recursos mecânicos de maior ou menor envergadura – gruetas, monta-cargas, empilhadores, guias móveis ou torre fixas, tende na prática para um processamento manual do transporte dos materiais, aumentando exponencialmente o risco inerente. Quando impeditivo esse modo de transporte, devido às elevadas cargas e dimensões, acaba-se numa análise ponderativa sobre as soluções alternativas que viabilizem os trabalhos, sobretudo, os de elevação de cargas [vd. Fig. 10.3 b)], pese embora recair-se frequentemente em situações incivis.
